АКТ № 129
технического состояния объекта
культурного наследия регионального значения

«28» октября 2015 г.

техническом осмотре объекта культурного наследия регионального значения «Усадьба: дом врача Гланца, в котором с апреля 1920 г. размещалась народная консерватория – первое музыкальное заведение г. Красноярска (дерево), ворота (дерево)», 1910-е гг., расположенного по адресу: г. Красноярск, ул. Горького, 11 (лит. А) (адрес принятия объекта в соответствии с актом принятия его на государственную охрану: г. Красноярск, ул. Горького, 11), принятого на государственную охрану решением исполнительного комитета Красноярского краевого Совета народных депутатов от 05.11.1990 № 279 (далее – объект).

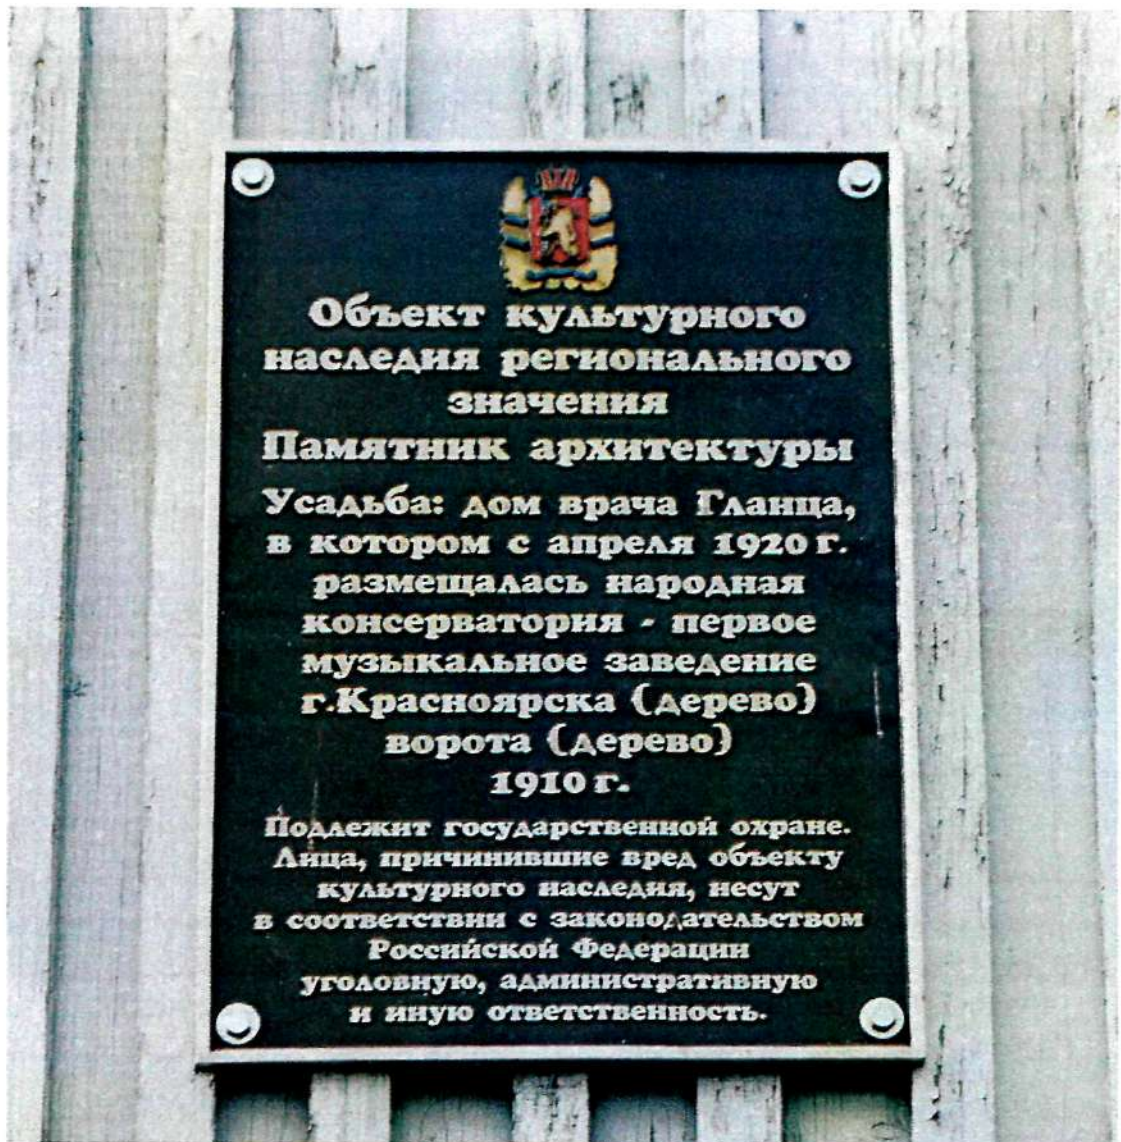
7. Надписи и обозначения, содержащие информацию об объекте: по центру восточного фасада установлена металлическая пластина с гербом Красноярского края и надписью: «Объект культурного наследия регионального значения Памятник архитектуры Усадьба: дом врача Гланца, в котором с апреля 1920 г. размещалась народная консерватория – первое музыкальное заведение г. Красноярска (дерево) ворота (дерево) 1910 г. Подлежит государственной охране. Лица, причинившие вред объекту культурного наследия, несут в соответствии с законодательством Российской Федерации уголовную, административную и иную ответственность», состояние исправное.

Фото 5. Надписи и обозначения, содержащие информацию об объекте

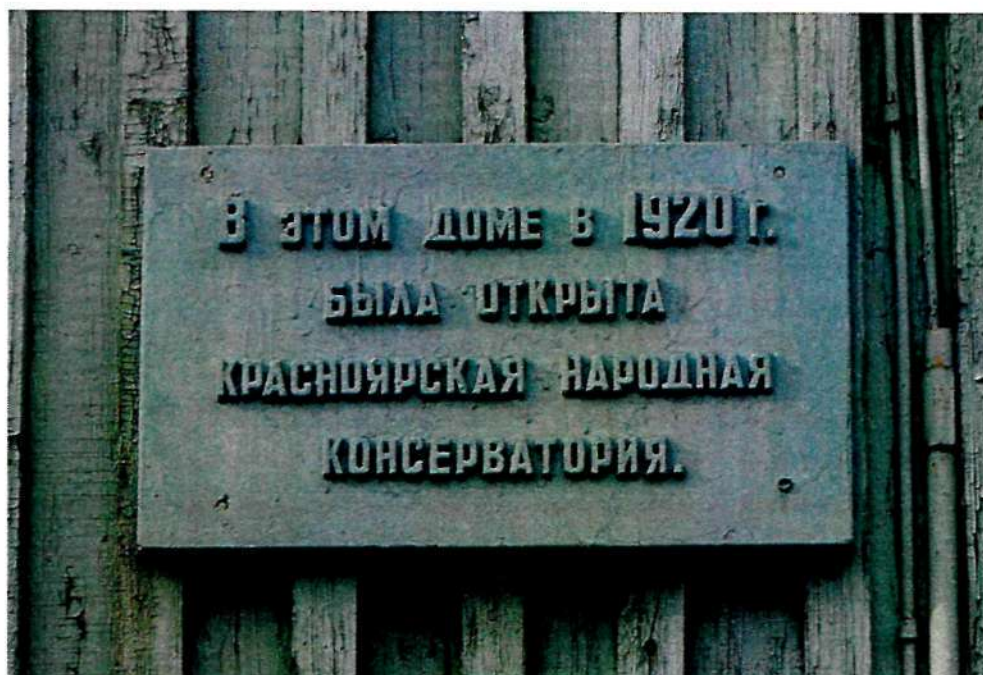
8. Мемориальные доски: на восточном фасаде установлена мемориальная доска с надписью: «В этом доме в 1920 г. была открыта Красноярская народная консерватория», состояние исправное.

Фото 6. Мемориальная доска

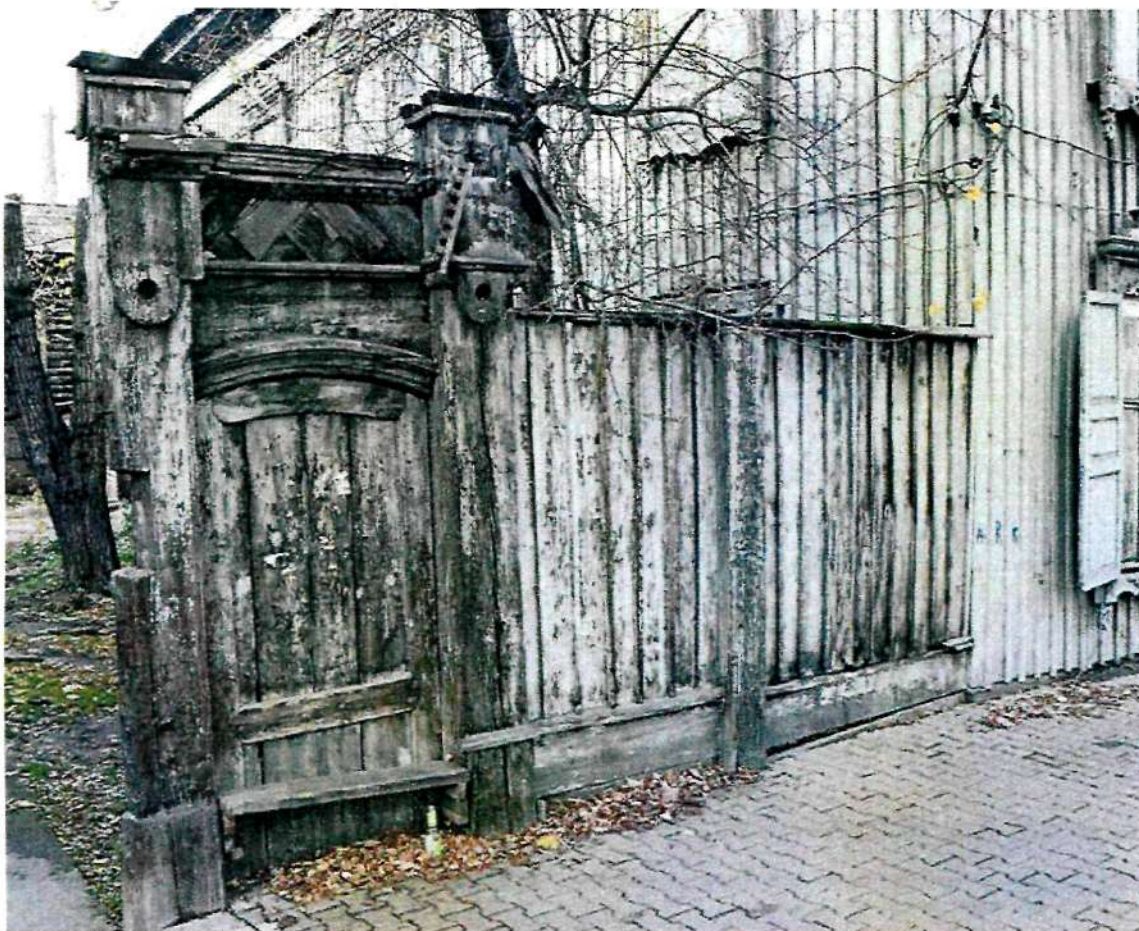
6. Сад, парк, двор, ворота и ограда: сохранились старые элементы ограждения участка, состояние недопустимое; ворота отсутствуют, калитка разрушена; состояние ограждения аварийное; территория вокруг объекта не организована; с западной стороны на территории двора расположен деревянный сарай и погреб; стихийно устроенная автостоянка личного автотранспорта, расположена непосредственно под окнами дома; благоустройство отсутствует.

Фото 7. Сохранившийся фрагмент ворот (вид с ул. Горького)

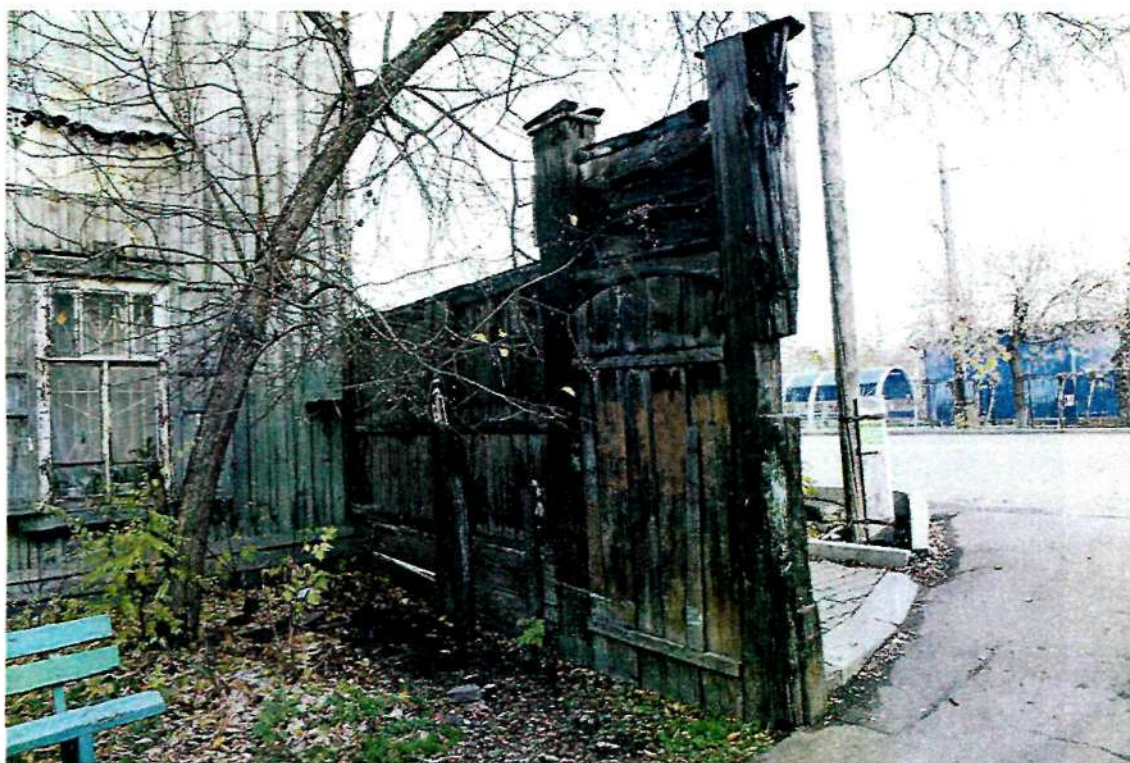
Фото 8. Сохранившийся фрагмент ворот (вид со двора)

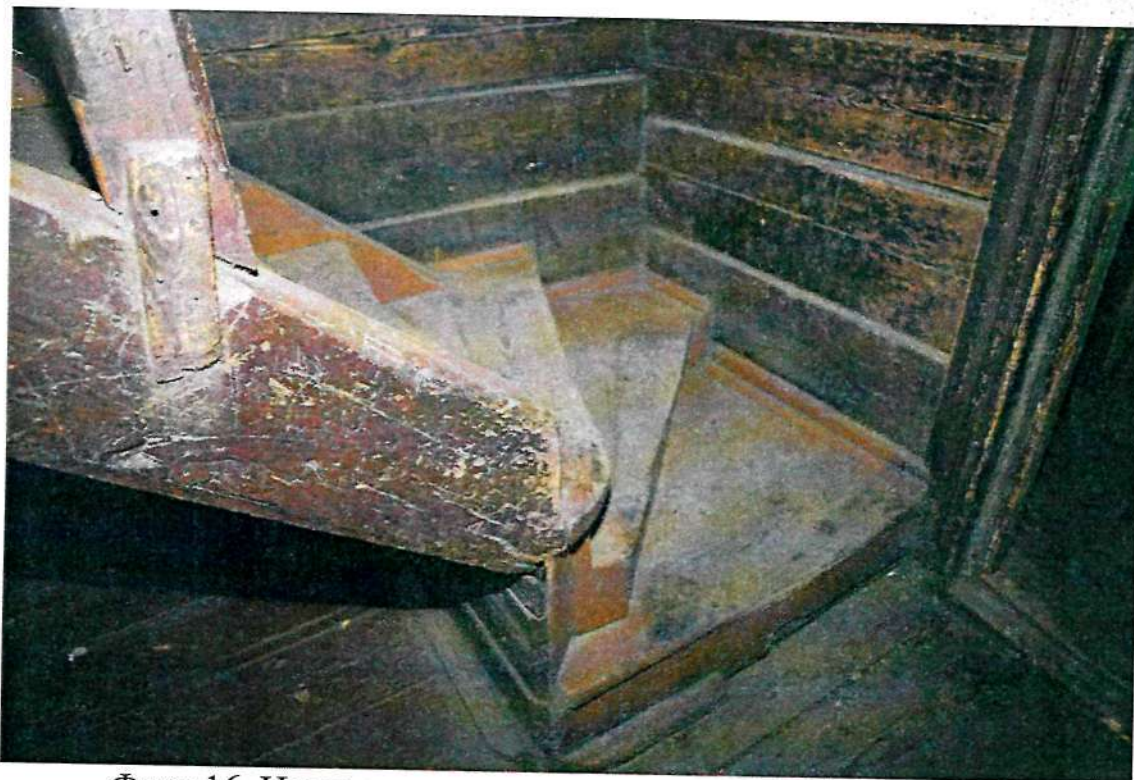
ж) лестницы: выполнены из деревянных ступеней по деревянным косоурам, в процессе обследования были выявлены дефекты, оказывающие отрицательное влияние на несущую способность и эксплуатационную пригодность лестниц (разрушение врубок в конструкции лестниц, прогибы в косоурах, шаткость перил); техническое состояние лестниц оценивается как недопустимое;

Фото 16. Интерьер первого этажа; лестница (фрагмент 1)

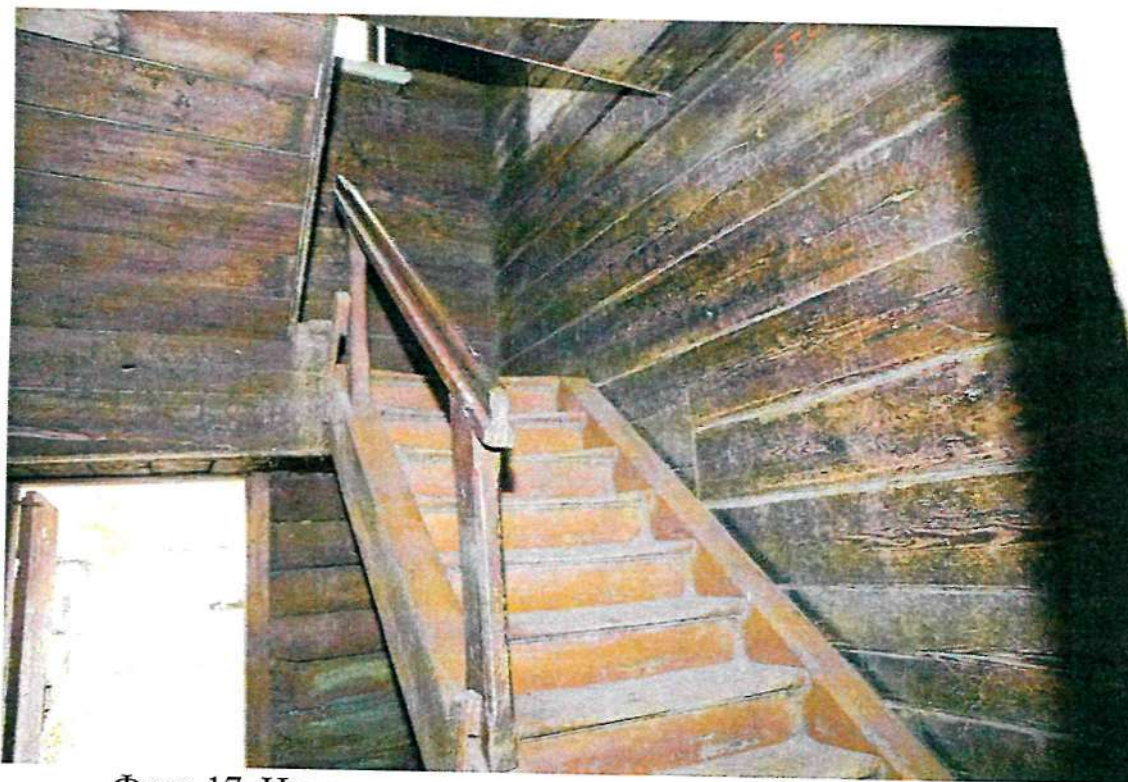
Фото 17. Интерьер первого этажа; лестница (фрагмент 2)

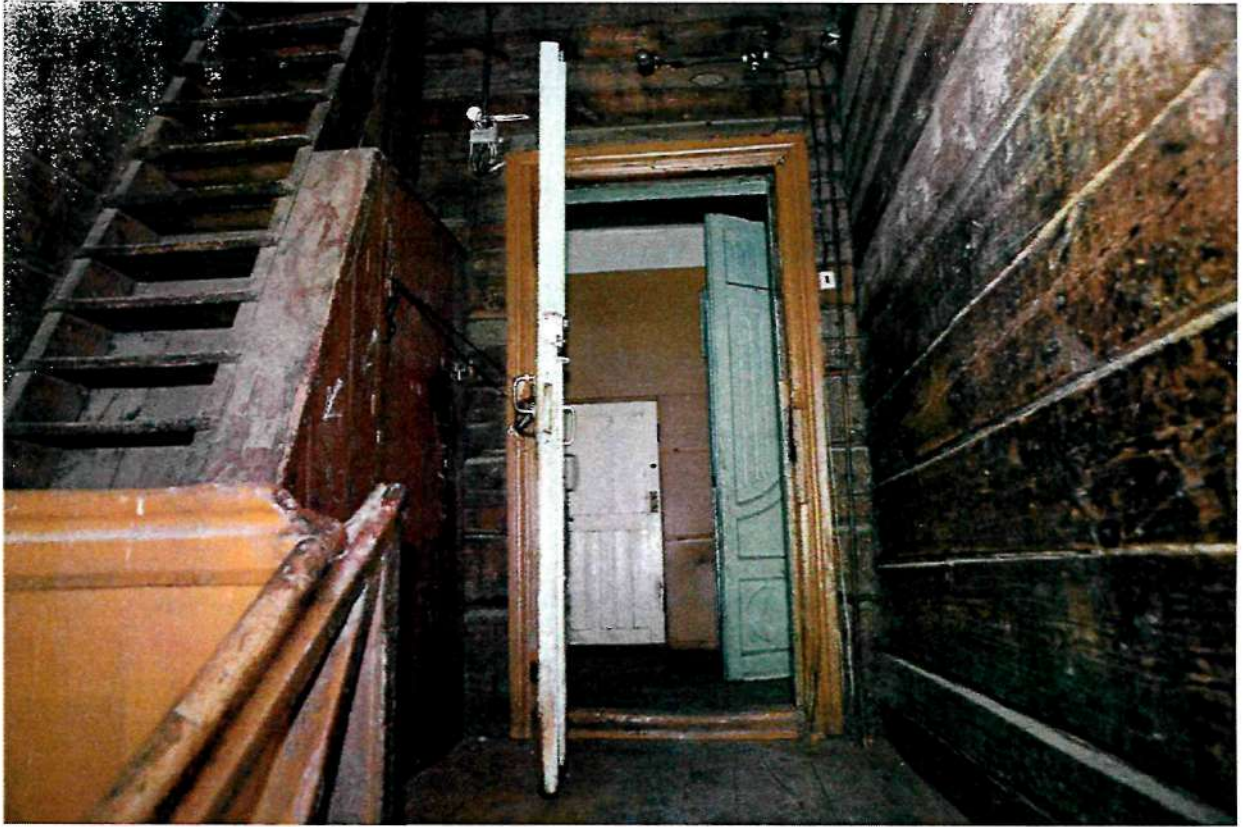
Фото 18. Интерьер второго этажа; лестница на чердак

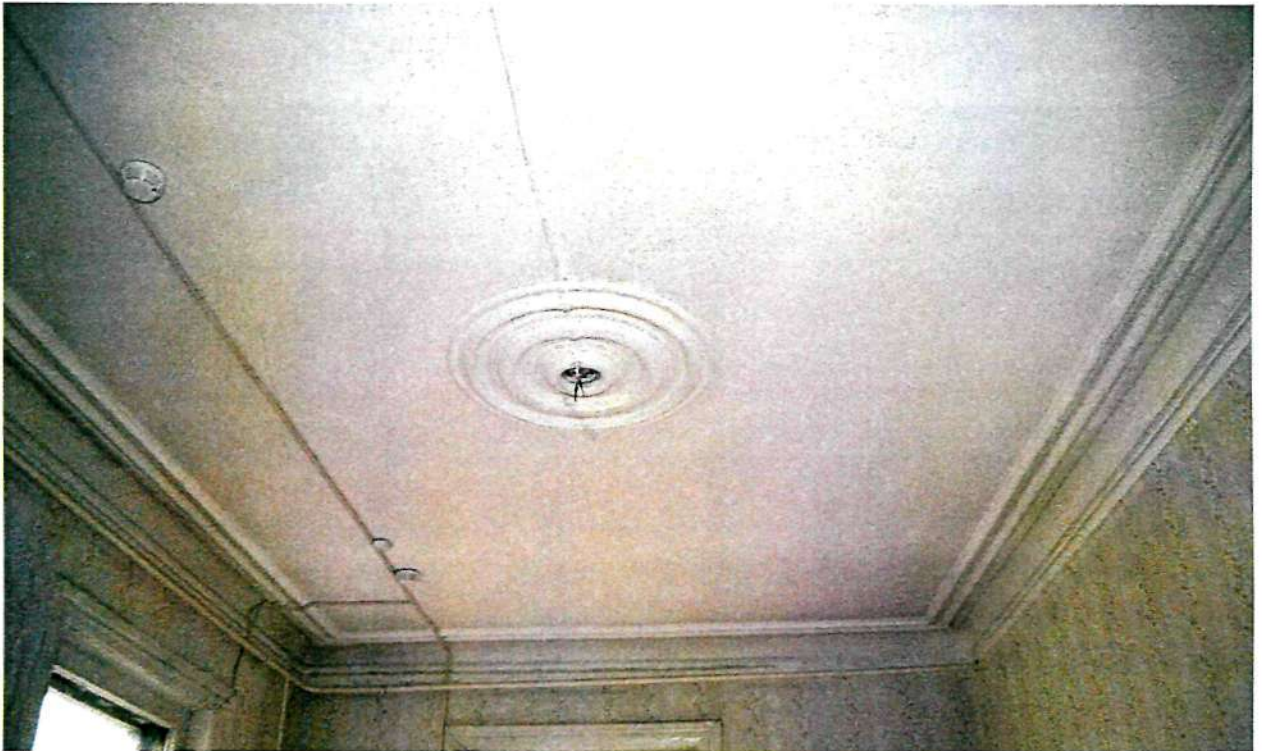
з) лепные, скульптурные и прочие декоративные украшения (в т. ч. печи и каминны, иконостасы и киоты): в помещениях частично сохранились гипсовые потолочные карнизы и розетки, декор имеет многослойную побелку, трещины, утраченные участки, состояние ограниченно работоспособное; в интерьерах имеется несколько печей, имеются переделки, разрушения и трещины, состояние работоспособное.

Фото 19. Интерьер второго этажа; потолочно-стеновые тяги и потолочная розетка в комнате, соответствующей первой оси южного фасада; аналогичные потолочно-стеновые тяги и розетки (всего сохранилось 9 розеток) имеются фактически во всех комнатах первого и второго этажей объекта
