АКТ № 5

по результатам мероприятия по систематическому наблюдению в  
отношении объекта культурного наследия

«Женская прогимназия», 1870–1875 гг.

Красноярский край, г. Красноярск, пр. Мира, 37 (лит. А1, А2, А5, А7, А8)  
(адрес объекта в соответствии с документом о принятии на государственную охрану: г. Красноярск, пр. Мира, 37)

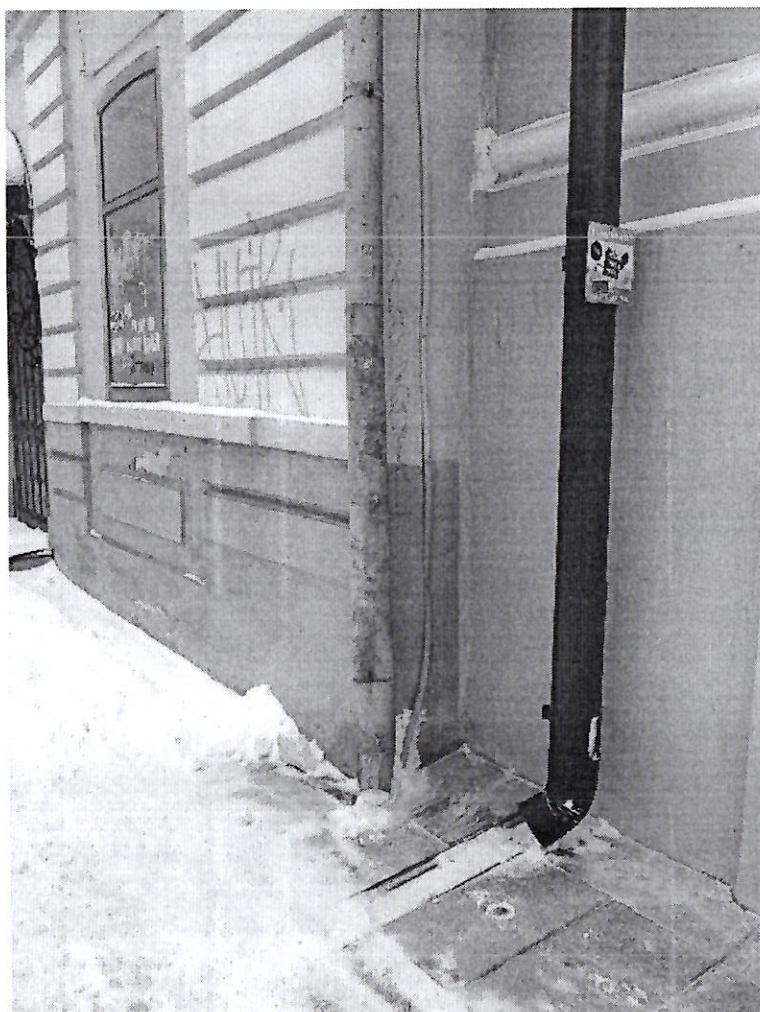
Фото 4. Фрагмент северного фасада северного крыла здания (вандажные надписи; деформация элемента водосточной трубы)

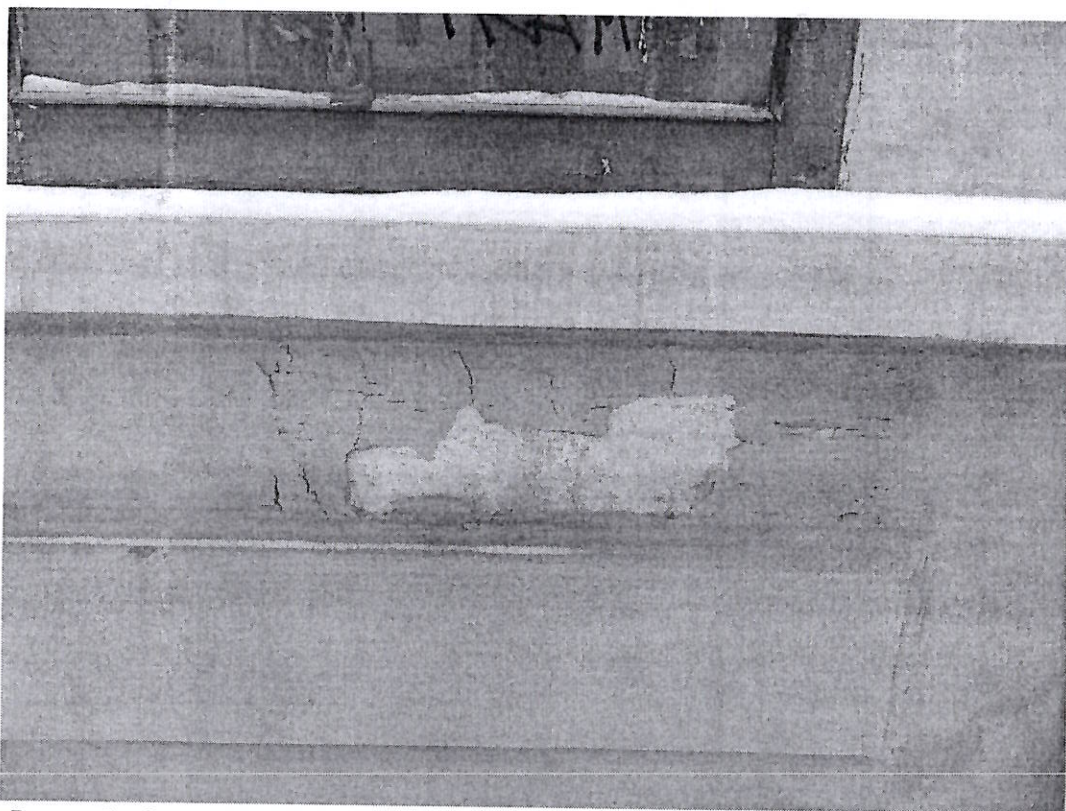
Фото 5. Фрагмент северного фасада северного крыла (шелушение отделочного слоя)

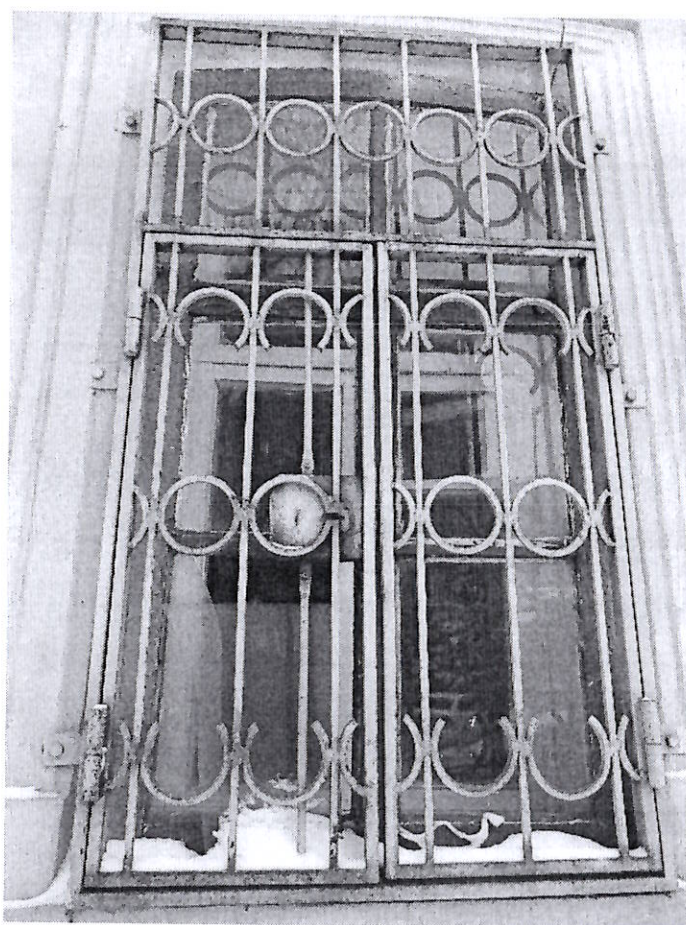
Фото 6. Окно северного фасада (повреждено остекление; следы коррозии металла, шелушение окрасочного слоя решетки)

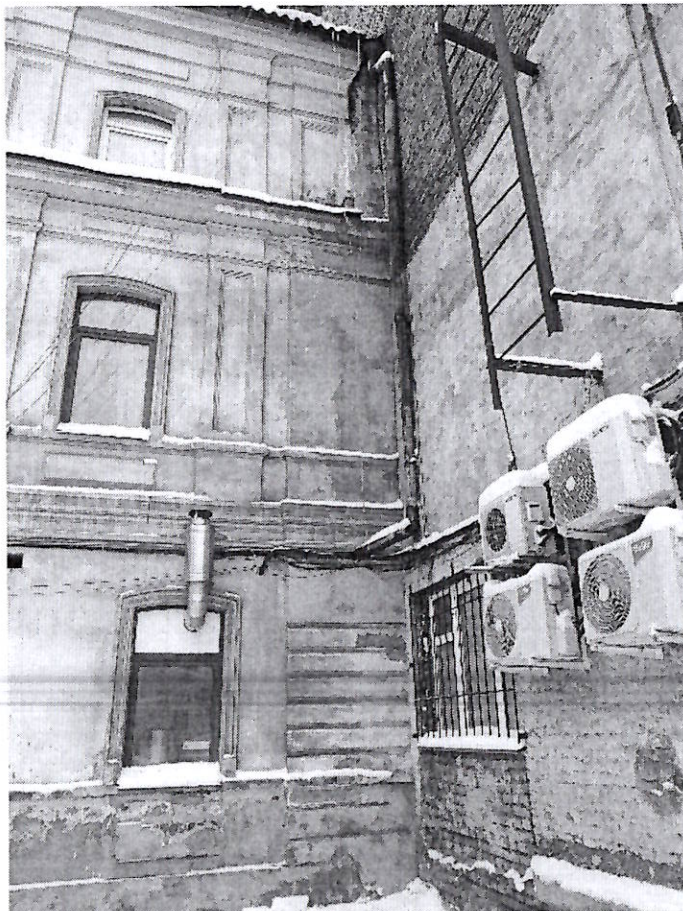
Фото 11. Угол сопряжения северного крыла с соседним домом (следы замачивания; шелушение отделочного слоя; окна из профилей ПВХ)

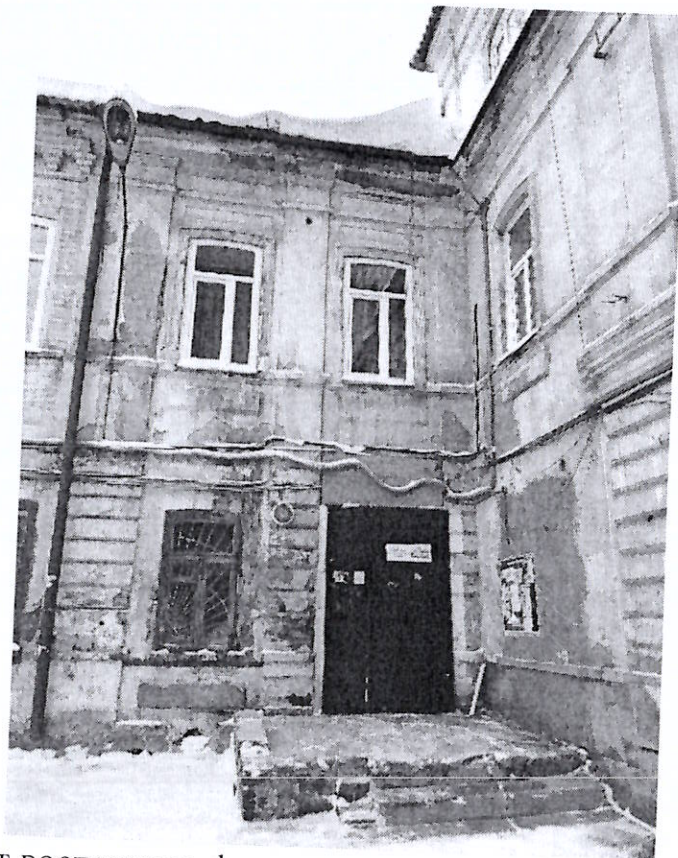
Фото 13. Фрагмент восточного фасада западного крыла здания, вход в жилую часть (разрушение отделочного слоя стен; разрушение бетона крыльца; следы замачивания)

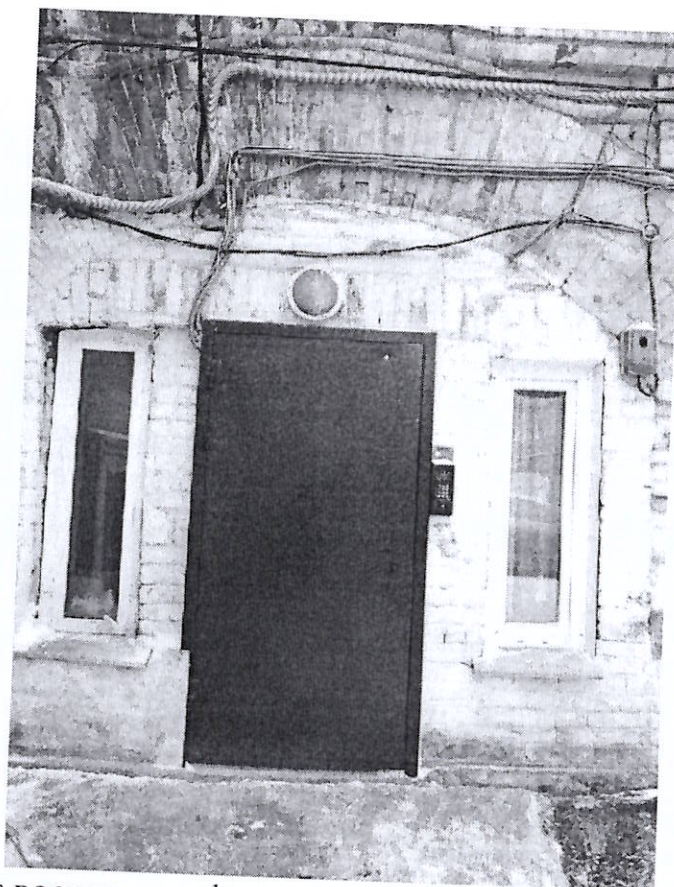
Фото 14 Фрагмент восточного фасада западного крыла здания, вход в жилую часть (разрушение отделочного слоя стен; разрушение бетона крыльца)

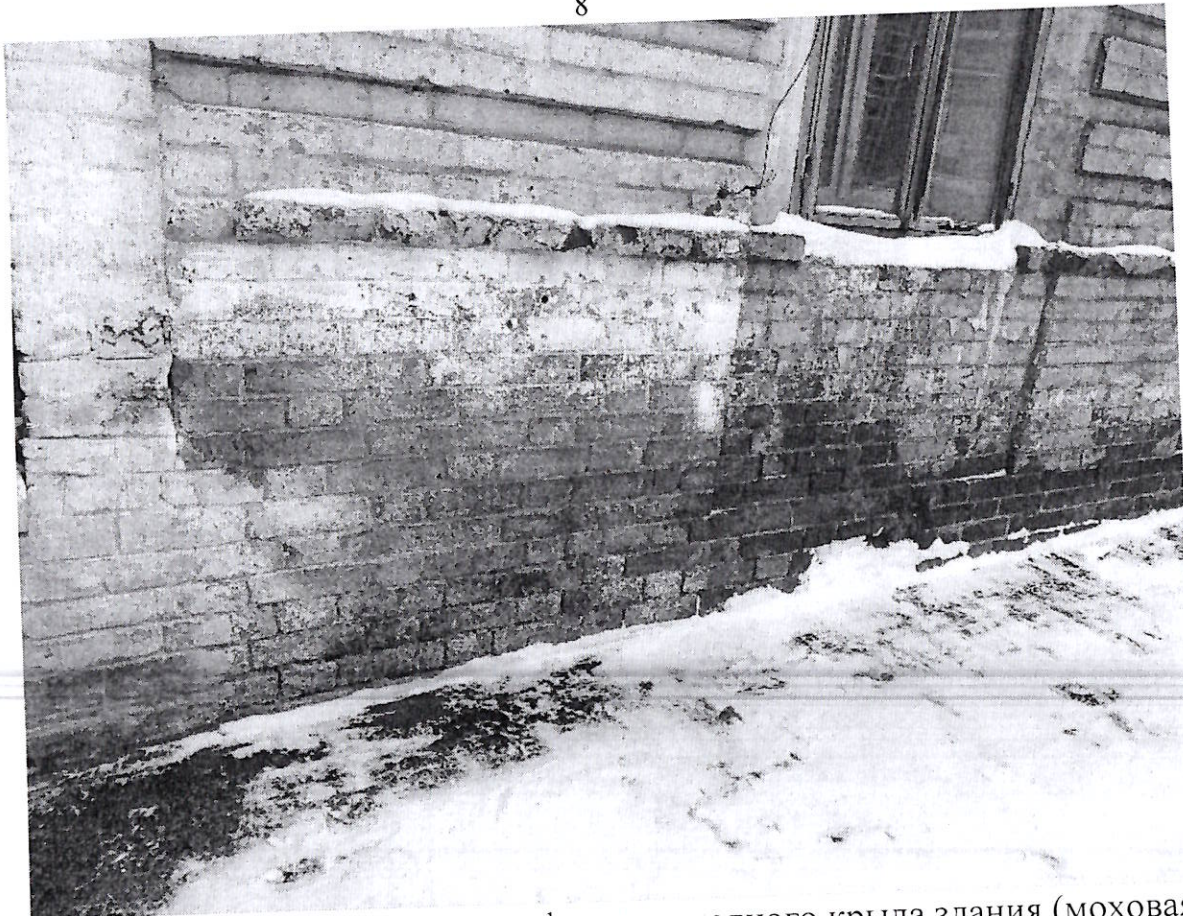
Фото 15. Фрагмент восточного фасада западного крыла здания (моховая поросль)

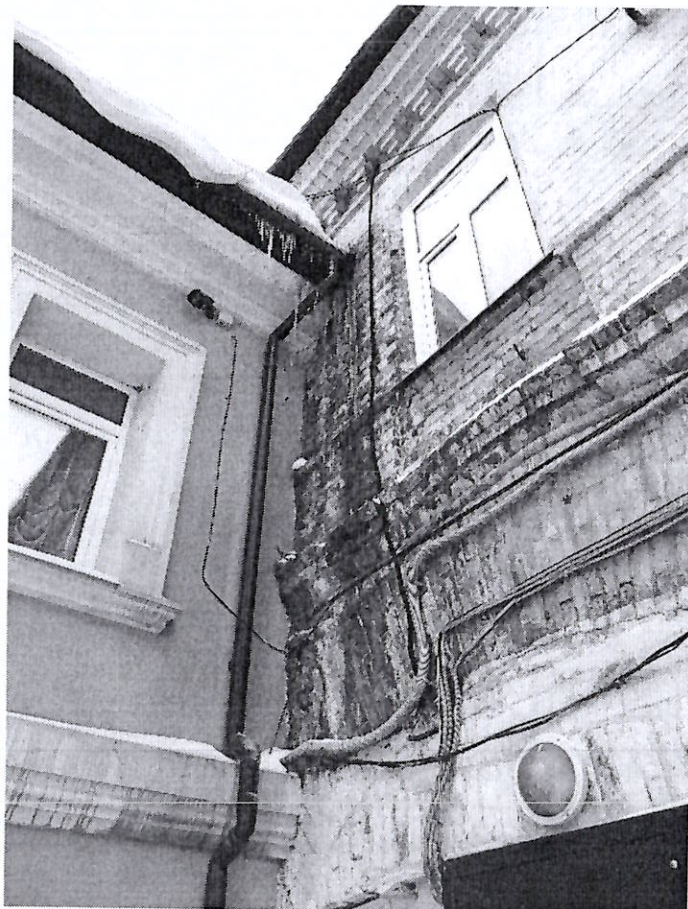
Фото 17. Угол сопряжения западного крыла с южным крылом (следы замачивания)

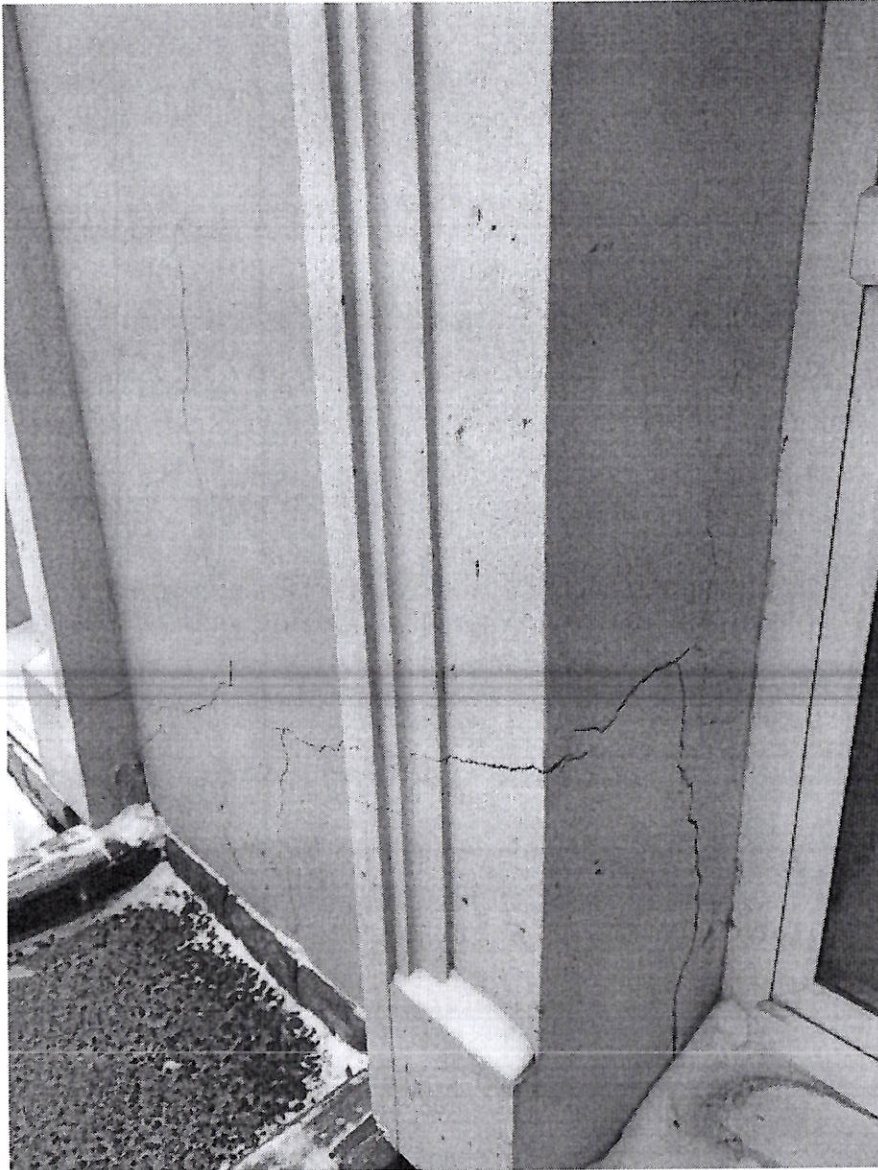
ленточный бетонный бутовый; выявлены косвенные признаки просадки фундаментов южного и западного крыла здания (многочисленные косые трещины наружных стен; в связи с отсутствием части отмостки происходит замачивание фундаментов южного и западного крыльев здания);

Фото 19. Фрагмент северного фасада южного крыла здания (трещины)

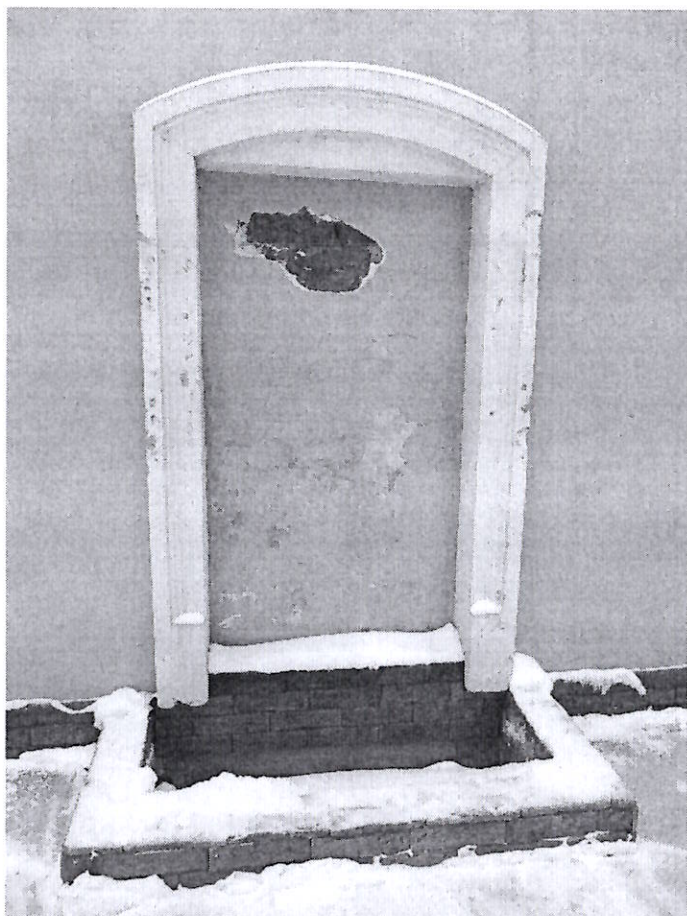
Фото 22. Фрагмент восточного фасада южного крыла здания (шелушение отделочного слоя стены)

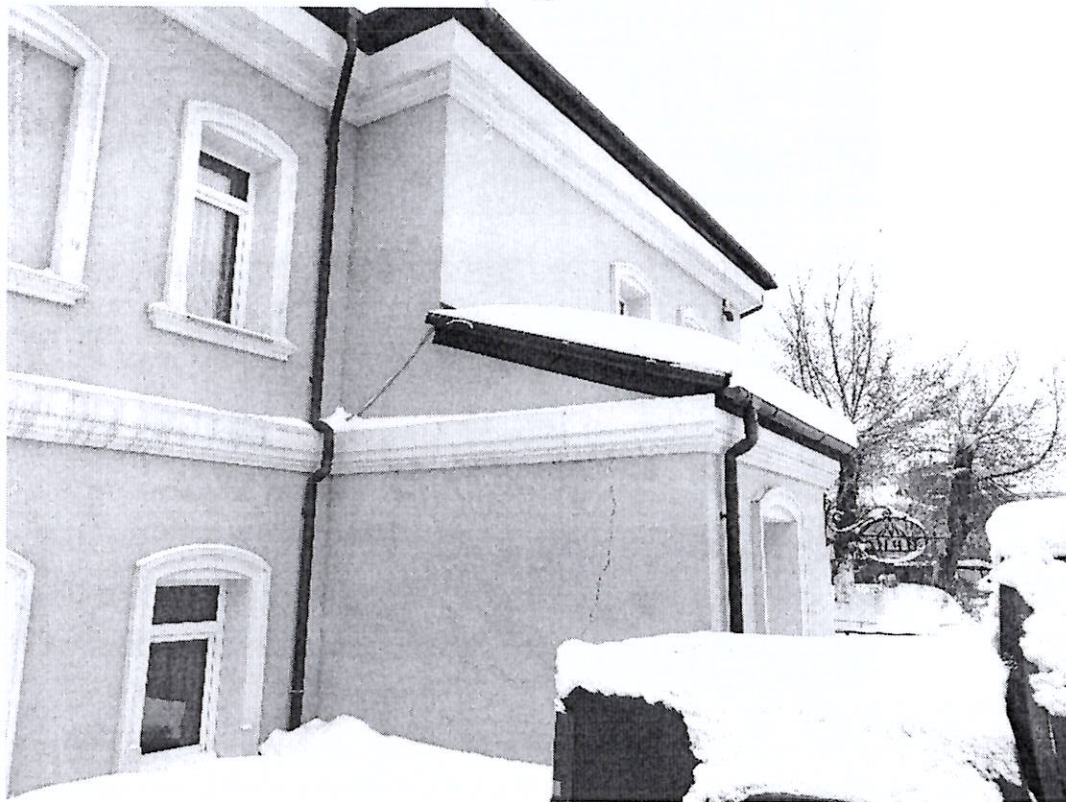
Фото 25. Фрагмент южного фасада южного крыла (трещина в стене пристроя)

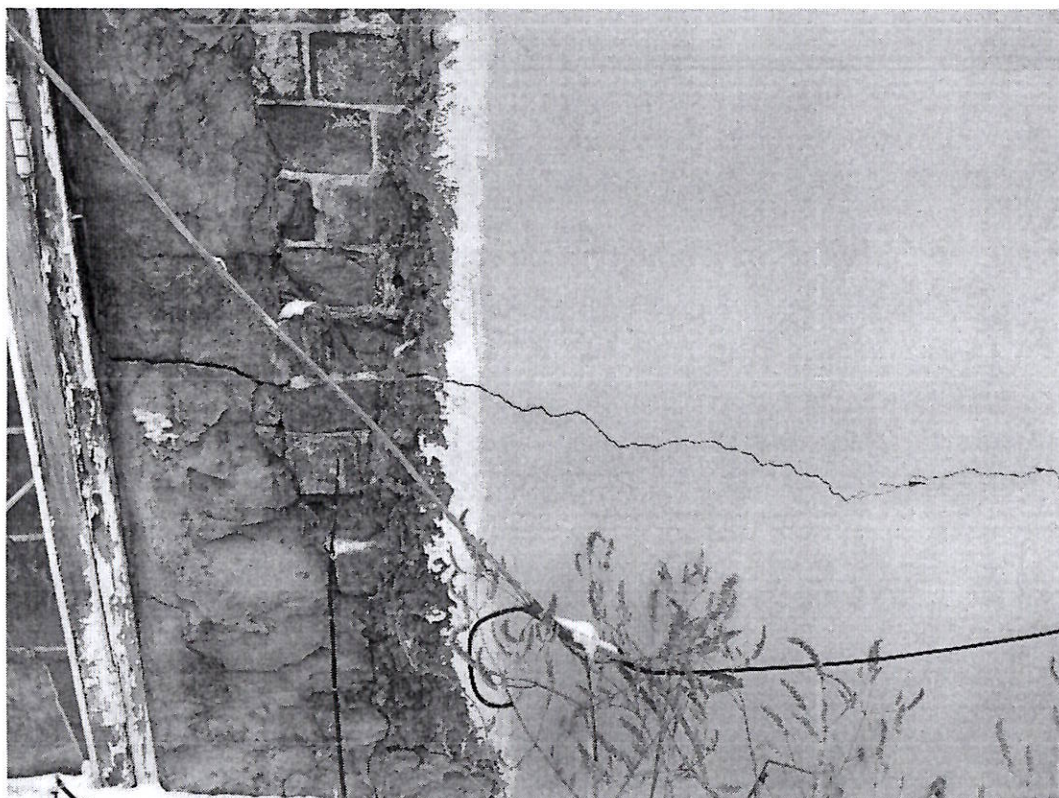
Фото 28. Трещина в кирпичной кладки и штукатурном слое стены

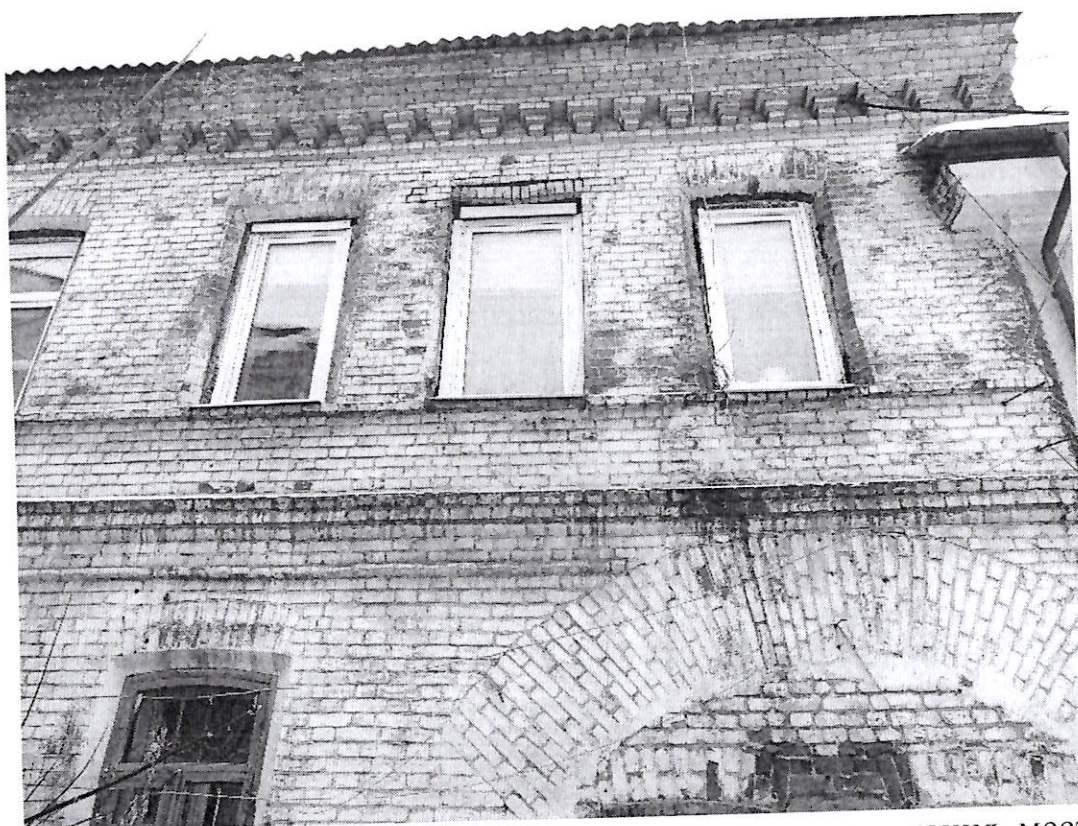
Фото 32. Фрагмент западного фасада западного крыла здания, место сопряжения с южным крылом (следы замачивания)

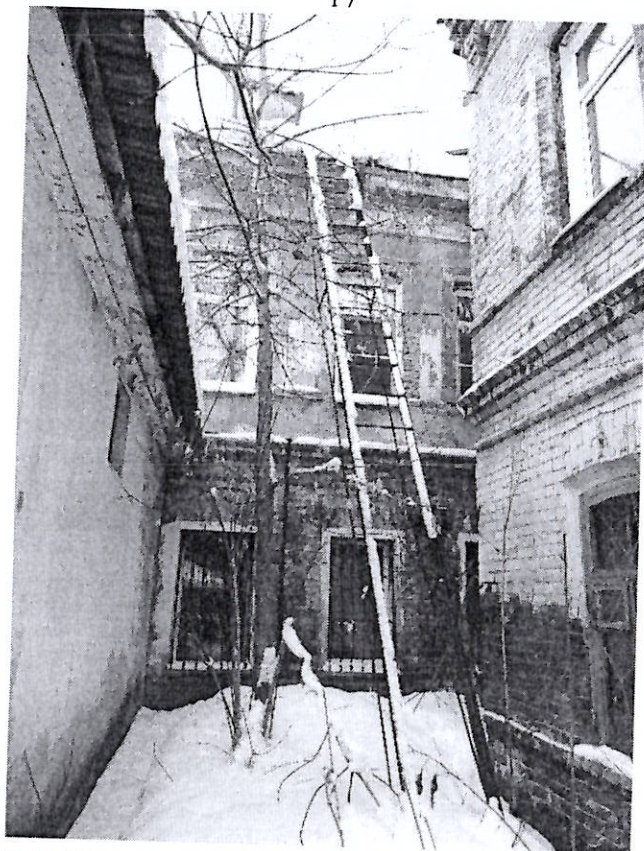
Фото 33. Лестница на крышу северного крыла здания (в нижней части лестницы отсутствуют ступени)

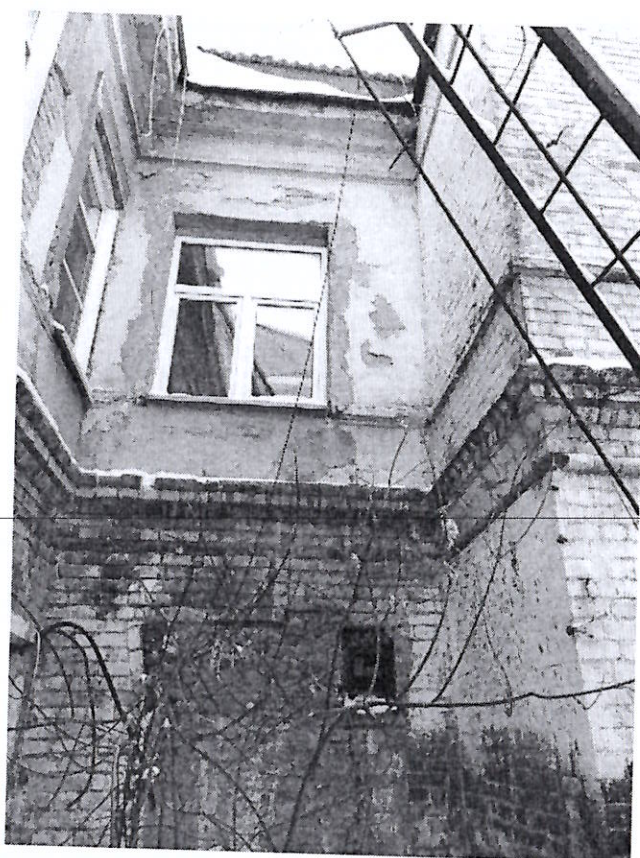
Фото 34. Соединение западного и северного крыла, северо-западный угол (заложен дверной проем)

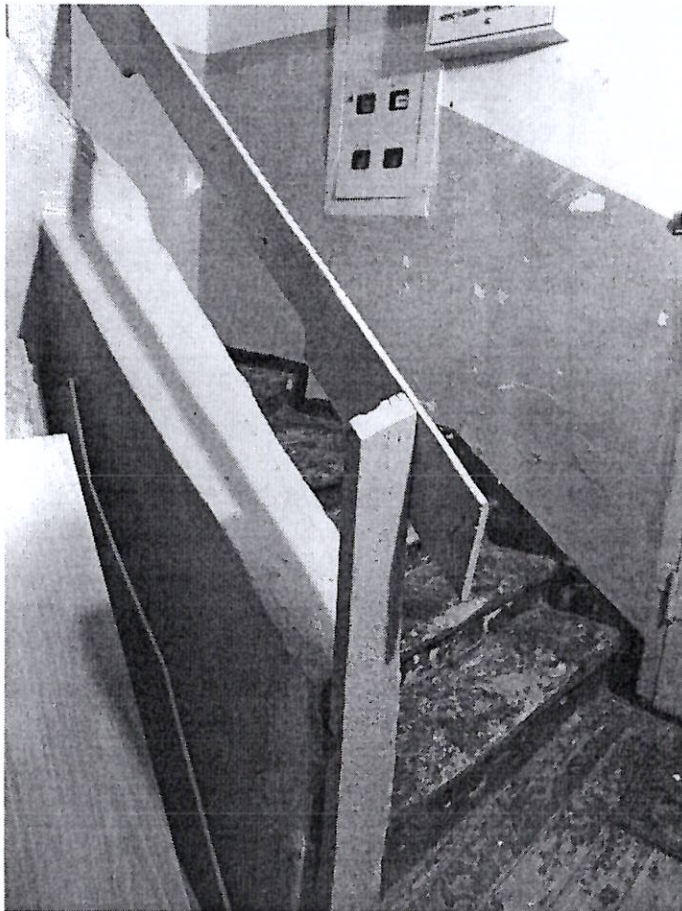
Фото 37. Лестница в западном крыле здания (шелушение окрасочного слоя)

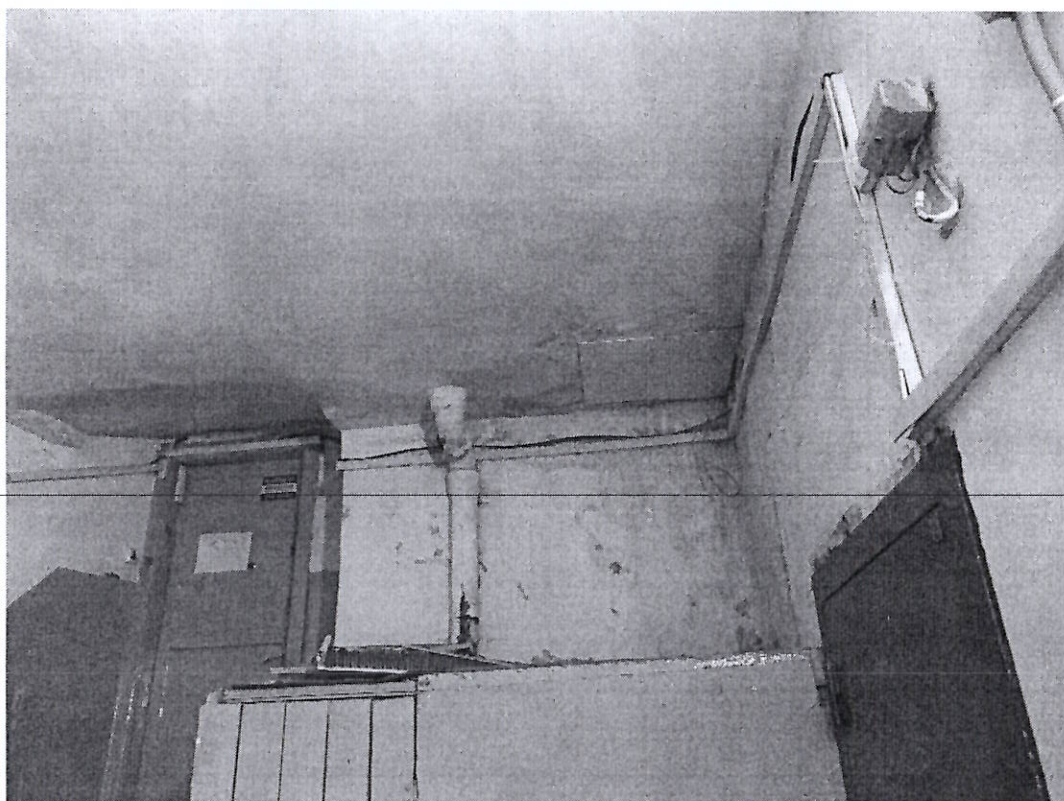
Фото 38. Помещение западного крыла здания (шелушение окрасочного слоя; следы замачивания)

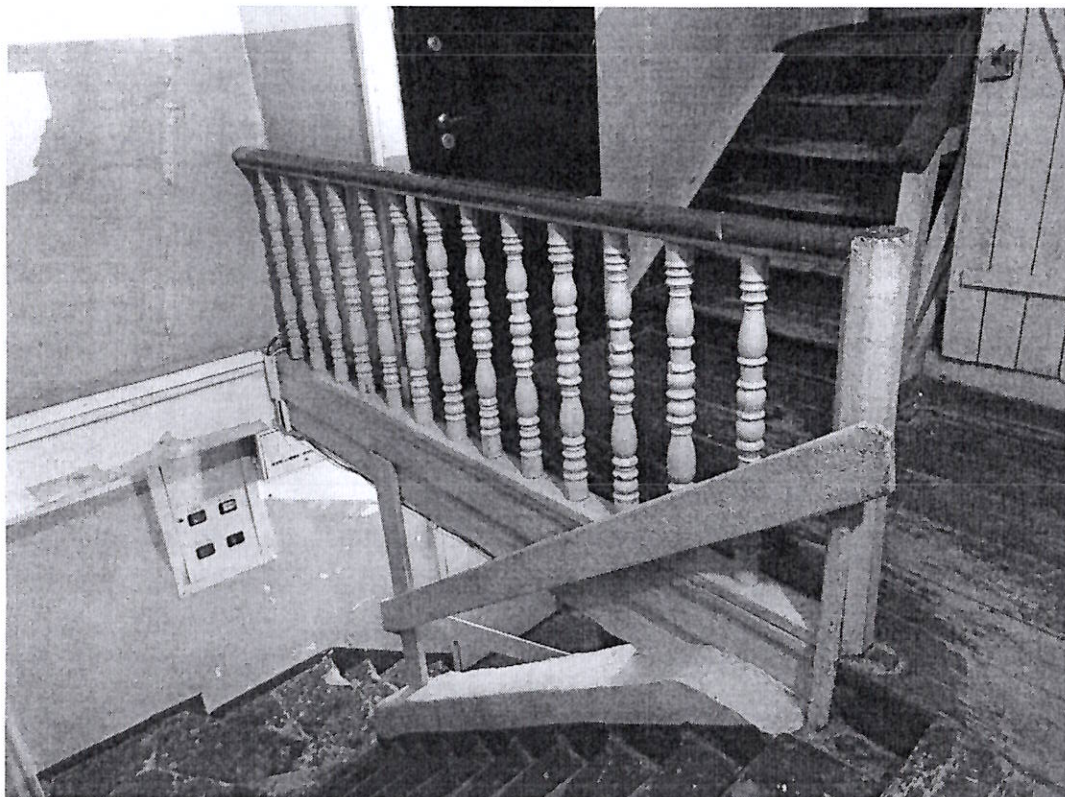
Фото 41. Лестница западного крыла (шелушение окрасочного слоя ступеней; деформации и сколы материала ступеней)

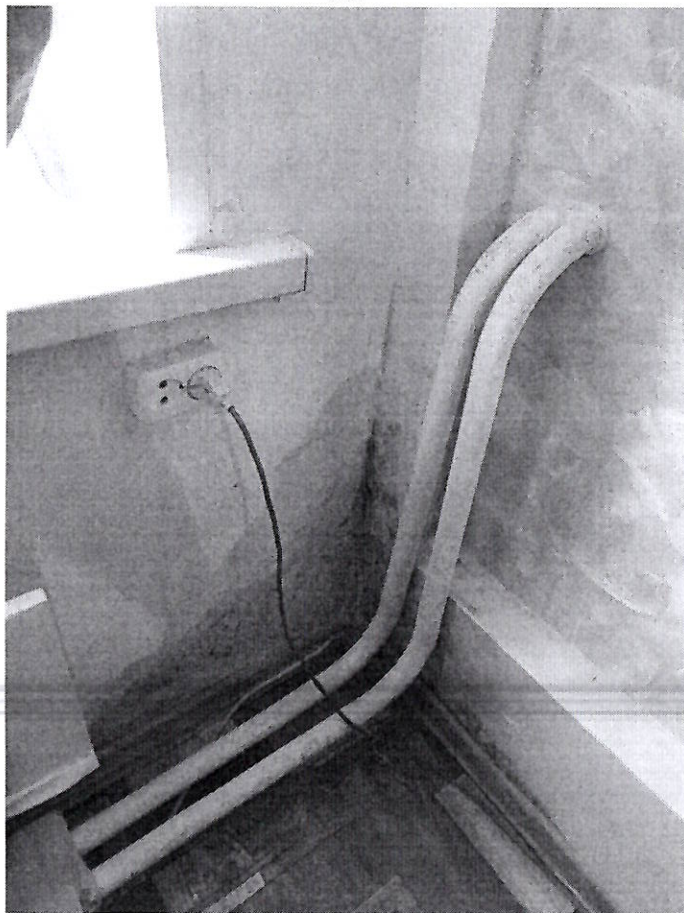
стены кирпичные, деревянные, оштукатурены, местами стены оклеены обоями, в некоторых помещениях без отделки (в западном крыле на 1 этаже со стороны западной наружной стены здания в жилом помещении следы замачивания стены; шелушение и отслоение отделочного слоя стен в местах общего пользования; биологическое поражение, трухлявость деревянных конструкций стен западного крыла; биологическое поражение и многочисленные трещины каменных стен западного крыла здания; поражение грибом и участки замачивания подвала с южной стороны южного крыла здания в связи с отсутствием отмостки);

Фото 43. Замачивание и грибок в жилом помещении 1 этажа западного крыла

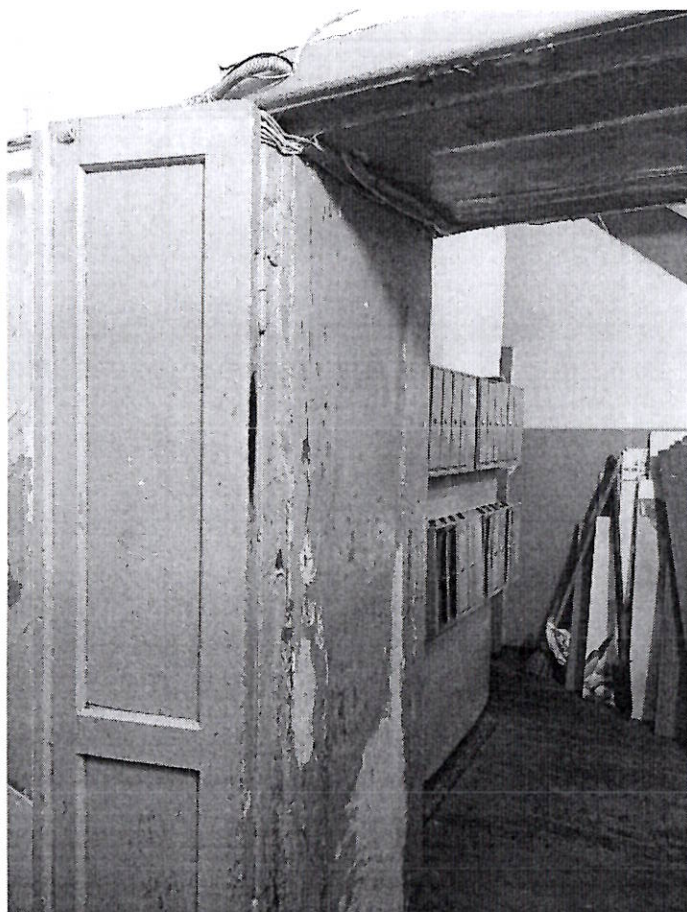
Фото 44. Шелушение окрасочного слоя дверного проема западного крыла

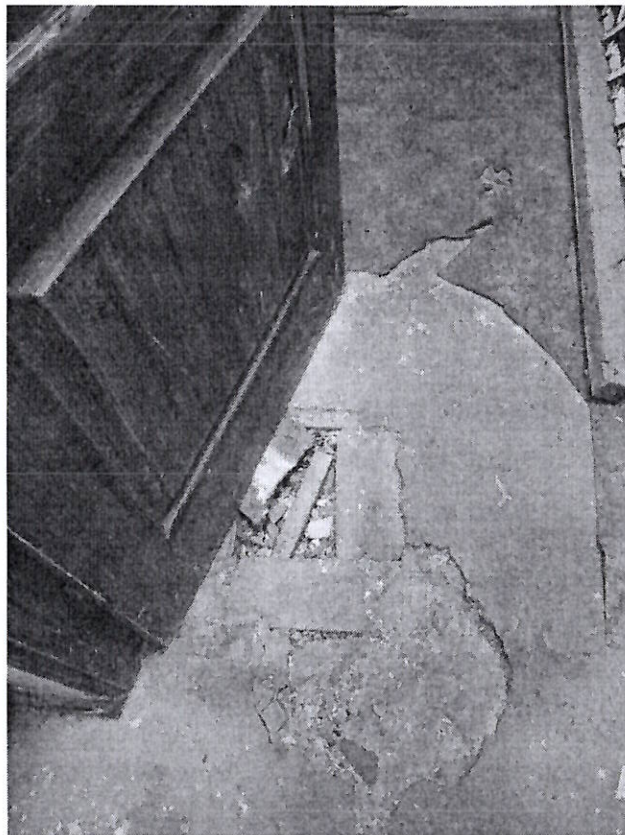
Фото 45. Повреждение напольного покрытия в западном крыле здания в местах общего пользования

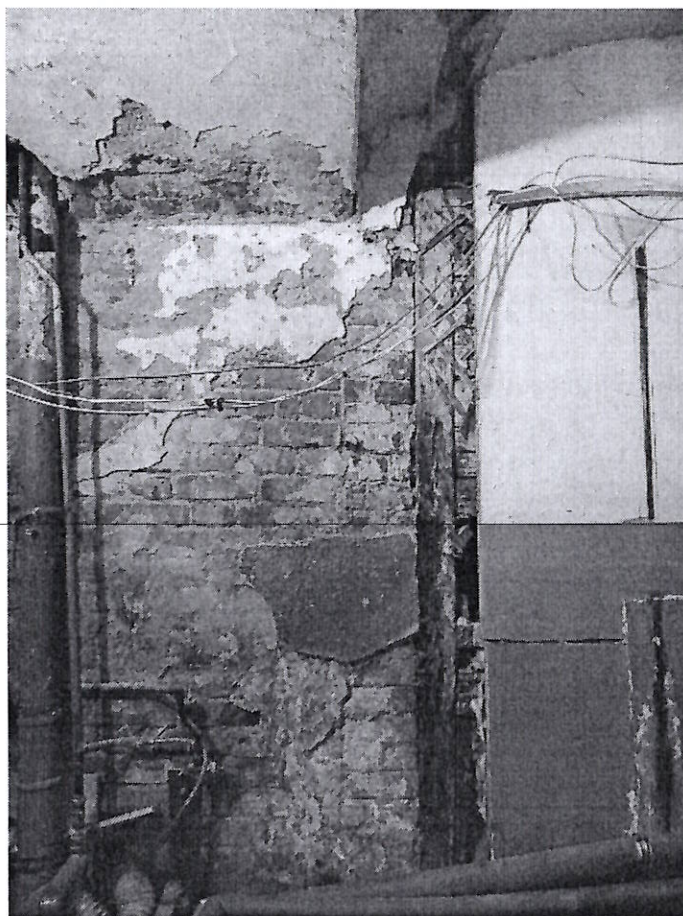
Фото 46. Разрушение штукатурного слоя стены в западном крыле здания

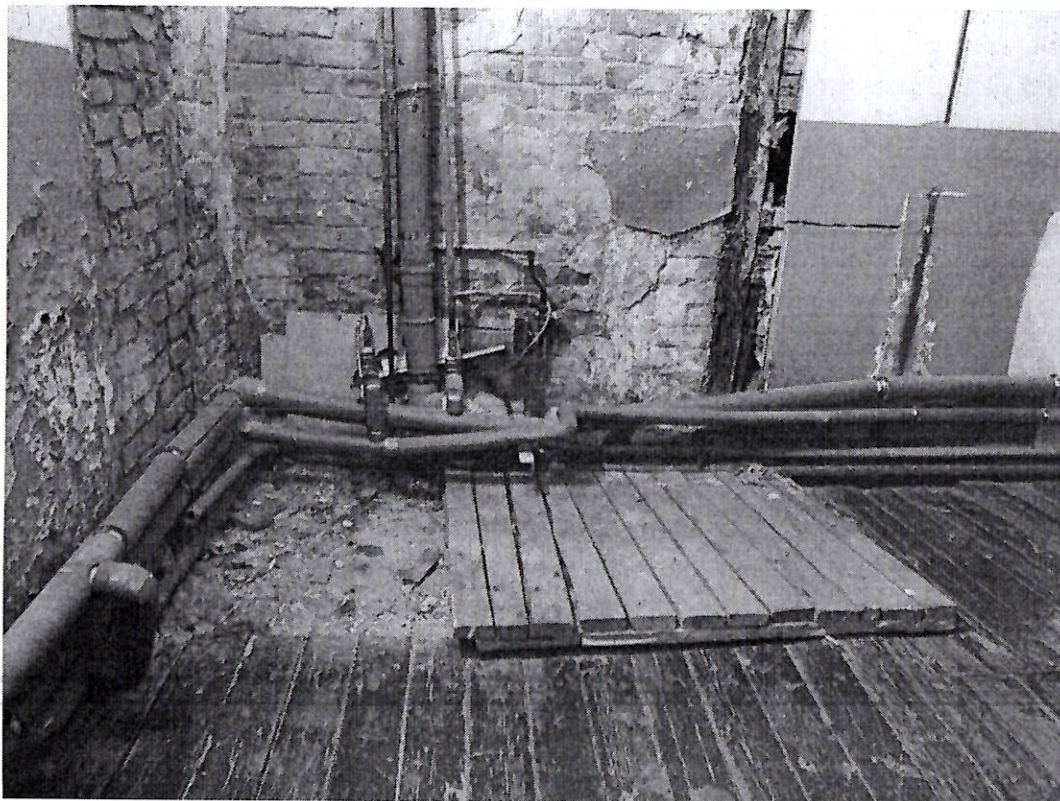
Фото 47. Отсутствует напольное покрытие, отверстие перекрыто щитом

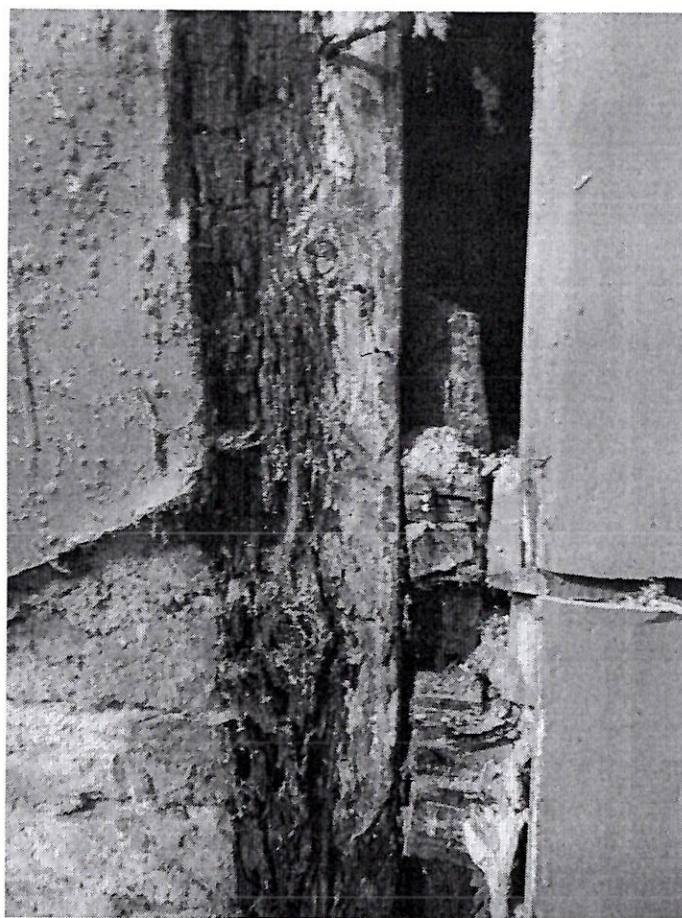
Фото 48. Биологическое повреждение древесины конструкций стены в западном крыле здания

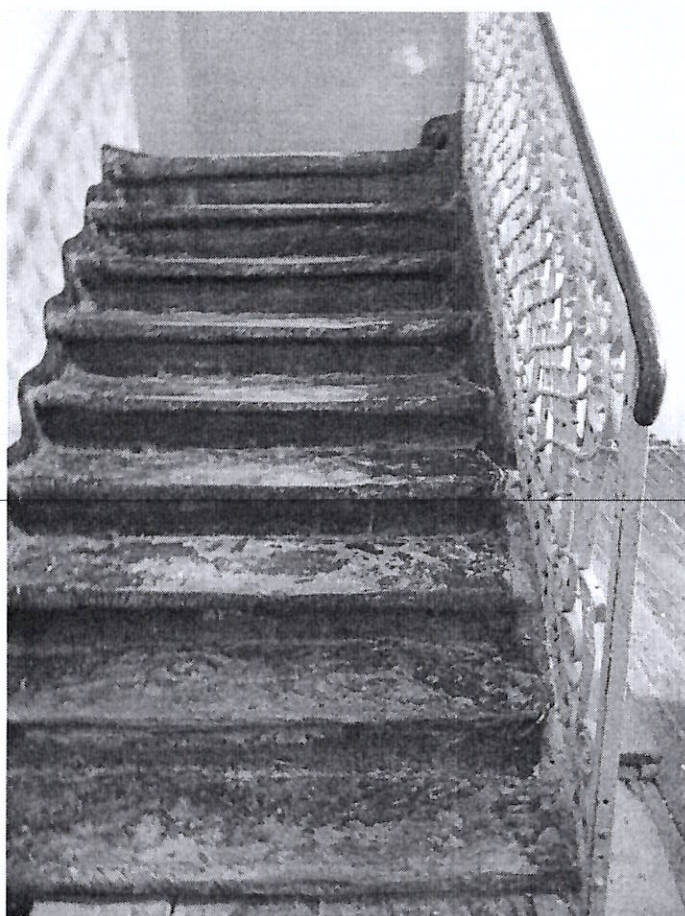
Фото 50. Истирание окрасочного слоя и материалов степеней

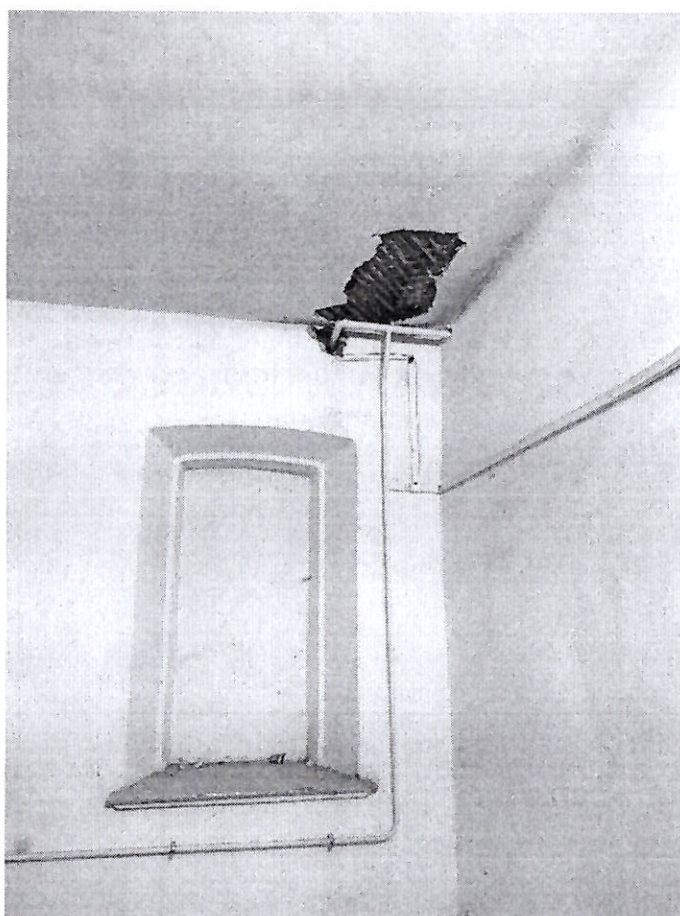
плоские железобетонные, деревянные, сводчатые; потолок перекрытий оштукатурен, местами выполнен подвесной, натяжной (в западном крыле участки разрушения отделочного слоя до драни, провисание; разрушение досок наката перекрытий; трещины; шелушение отделочного слоя потолка);

Фото 52. Деструкция штукатурного слоя до дрени; разрушение досок наката перекрытия

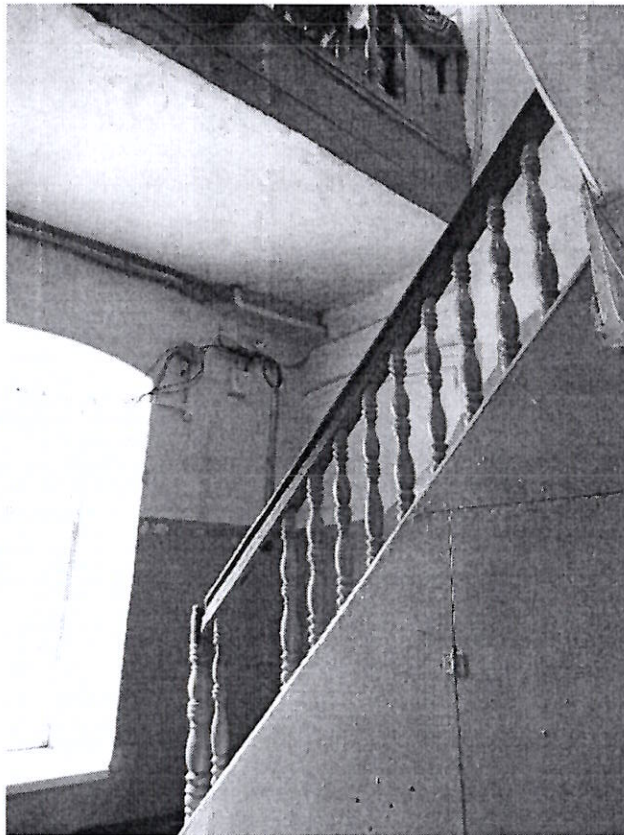
Фото 53. Утрата отдельного элемента ограждения лестницы в западном крыле здания

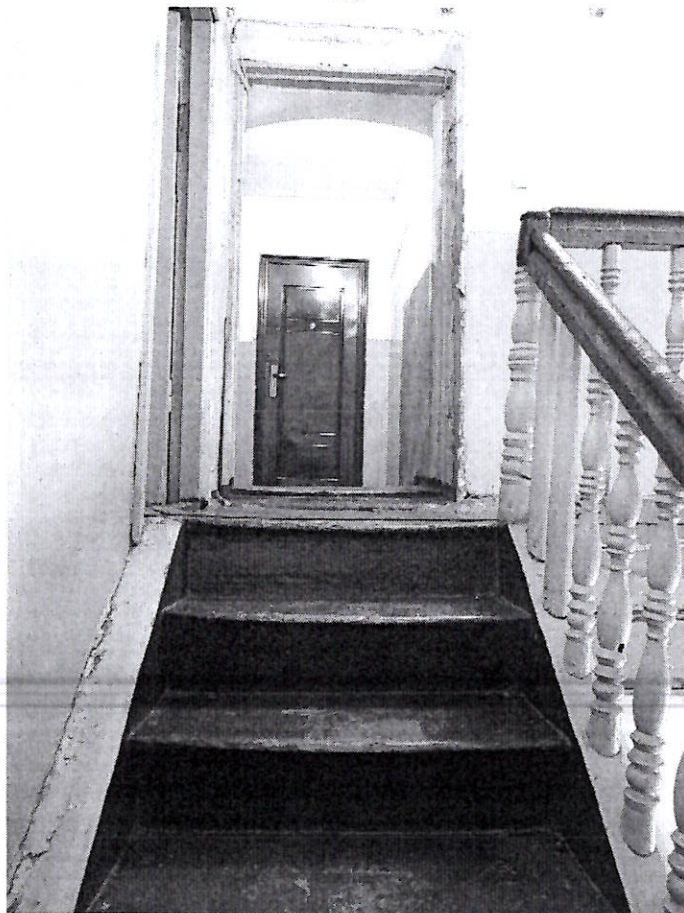
Фото 55. лестница в западном крыле, щель между конструкцией лестницы и стеной

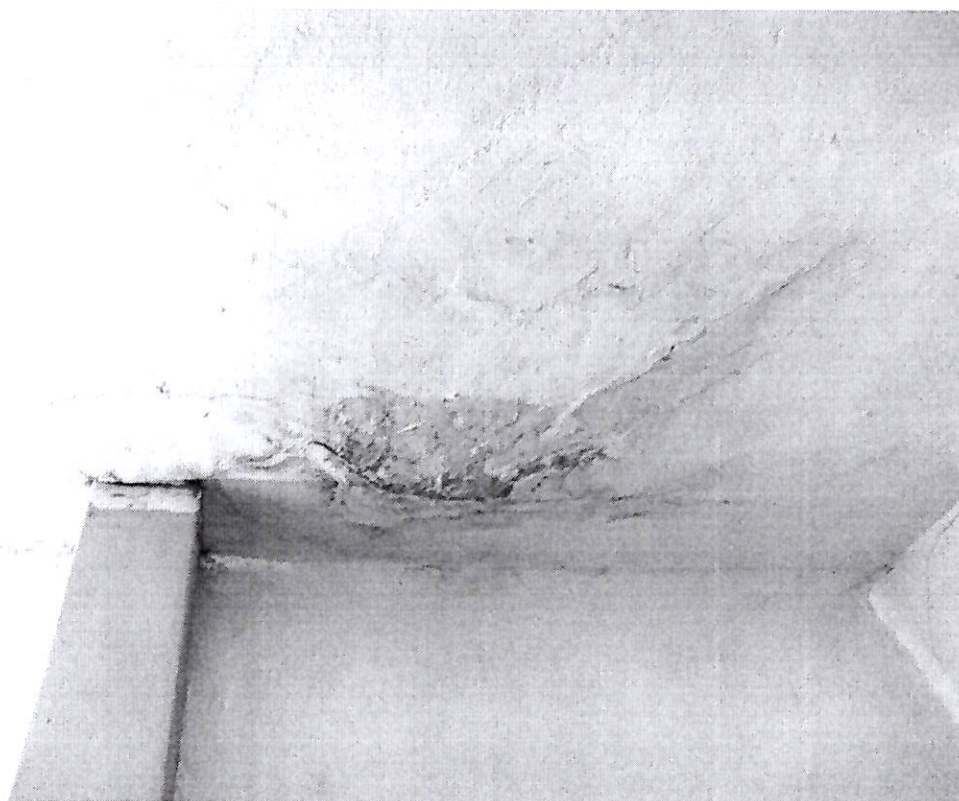
Фото 56. Следы замачивания и провисание потолка

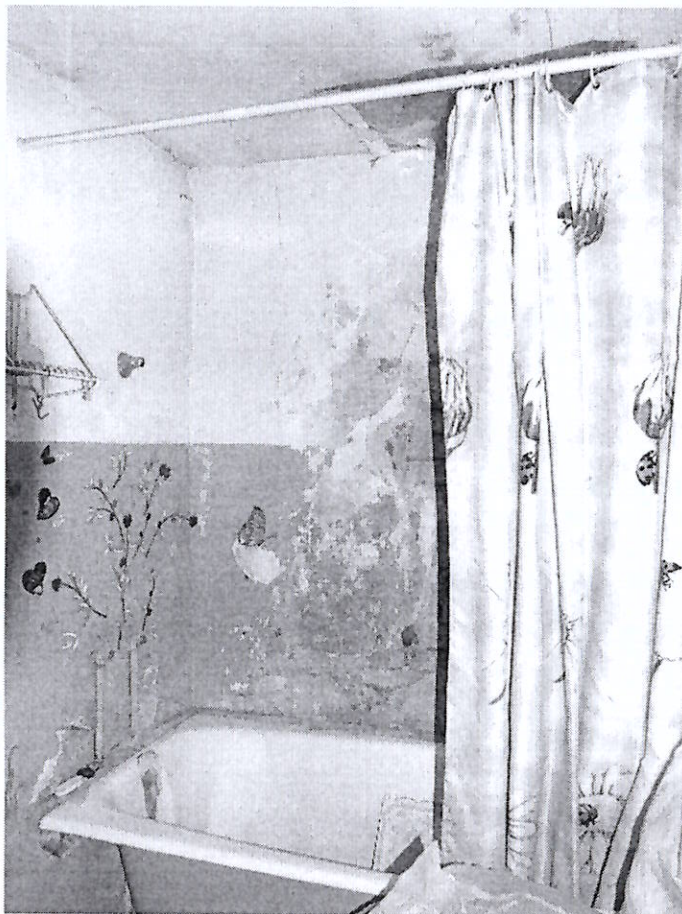
Фото 57. Разрушение отделочного слоя

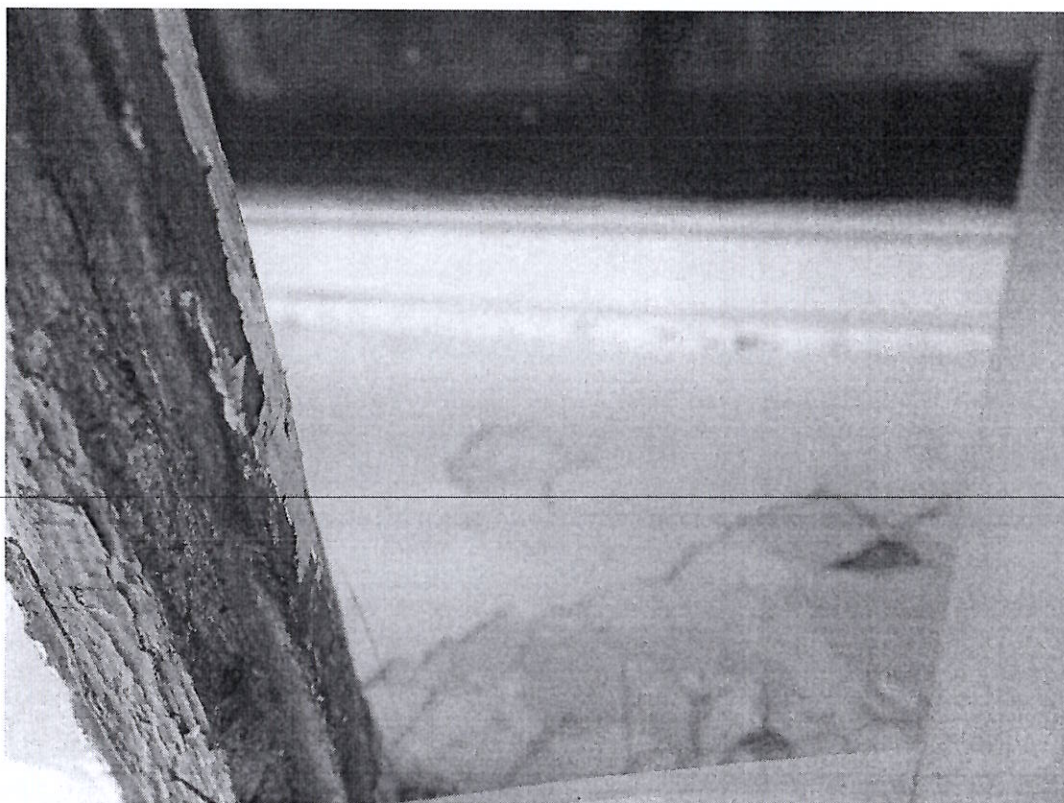
Фото 58. Окно западной части северного крыла (шелушение и отставание окрасочного слоя)
