АКТ № 5

по результатам мероприятия по систематическому наблюдению в  
отношении объекта культурного наследия

«Женская прогимназия», 1870–1875 гг.

Красноярский край, г. Красноярск, пр. Мира, 37 (лит. А1, А2, А5, А7, А8)  
(адрес объекта в соответствии с документом о принятии на государственную охрану: г. Красноярск, пр. Мира, 37)

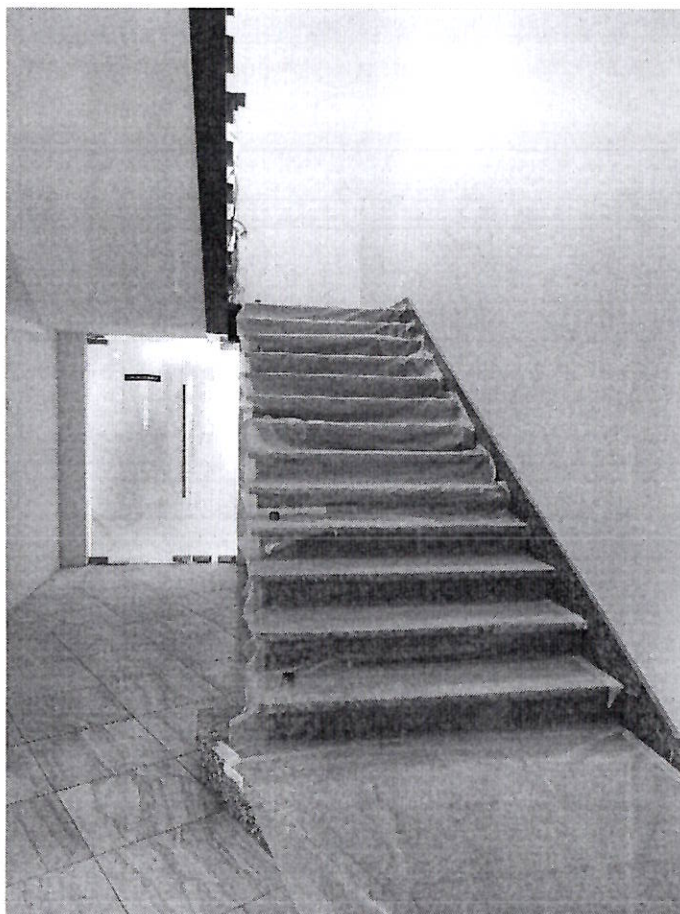
Фото 60. лестница северного крыла (отсутствует ограждение)
