АКТ № 5

по результатам мероприятия по систематическому наблюдению в  
отношении объекта культурного наследия

«Женская прогимназия», 1870–1875 гг.

Красноярский край, г. Красноярск, пр. Мира, 37 (лит. А1, А2, А5, А7, А8)  
(адрес объекта в соответствии с документом о принятии на государственную охрану: г. Красноярск, пр. Мира, 37)

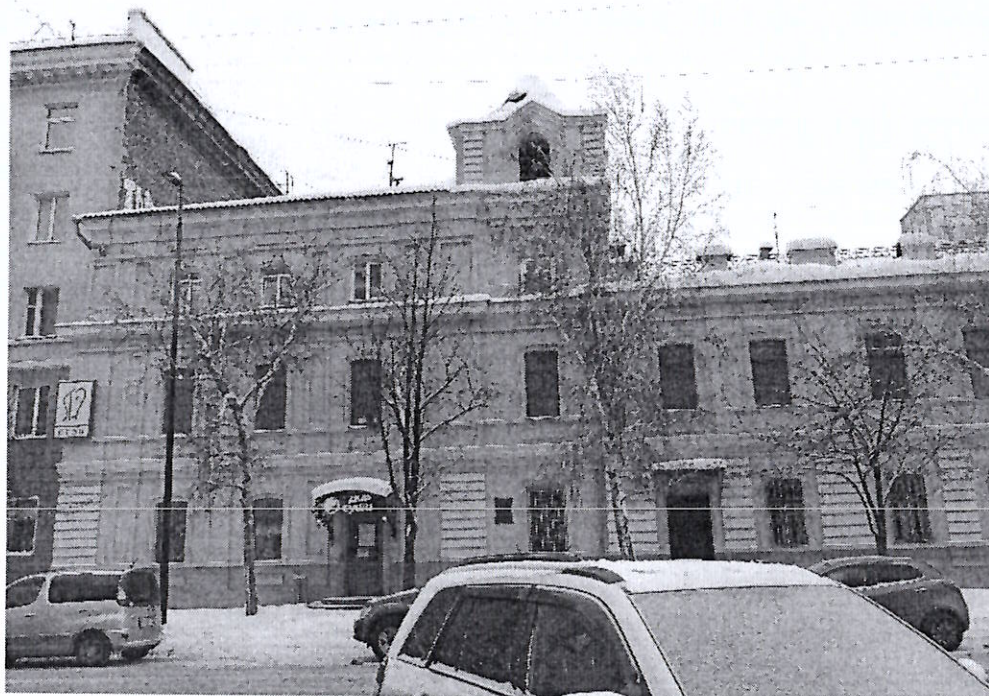
Фото 1. Фрагмент северного фасада северного крыла здания

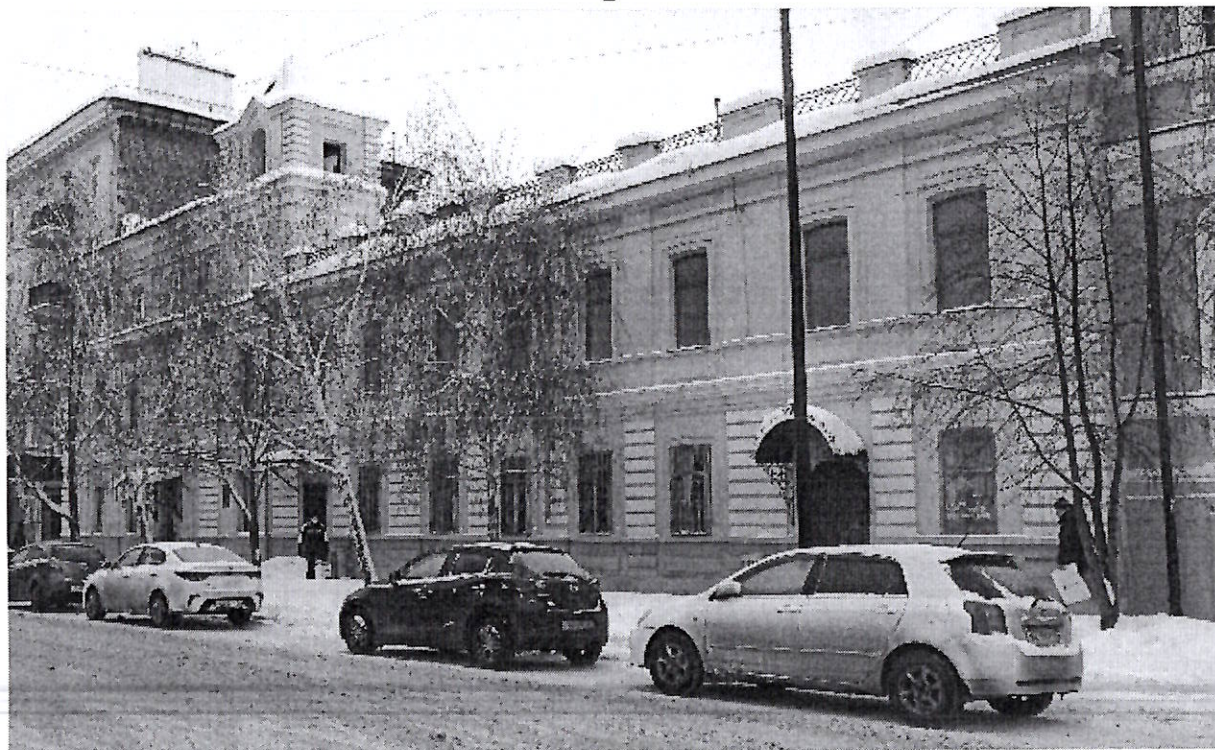
Фото 3. Вид с северо-восточной стороны на северное крыло здания

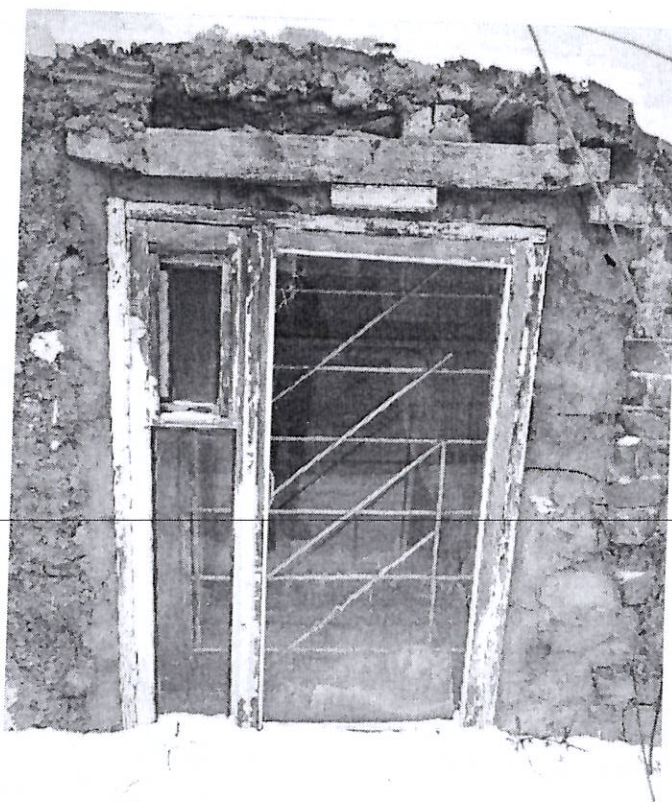
цоколь кирпичный не выделен, частично оштукатурен (многочисленные трещины; моховая поросль; следы замачивания; разрушение кирпичной кладки с выпадением отдельных кирпичей со стороны западного фасада западного крыла здания; выветривание раствора кирпичной кладки; разрушение наружной версты кладки на отдельных участках); со стороны двухэтажной части юго-западного угла северного корпуса отмостка асфальтобетонная, со стороны западного фасада западного жилого корпуса и южного фасада южного корпуса отмостка отсутствует;

Фото 30. Окно с западной стороны южного крыла (выпадение отдельных кирпичей кладки над окном)

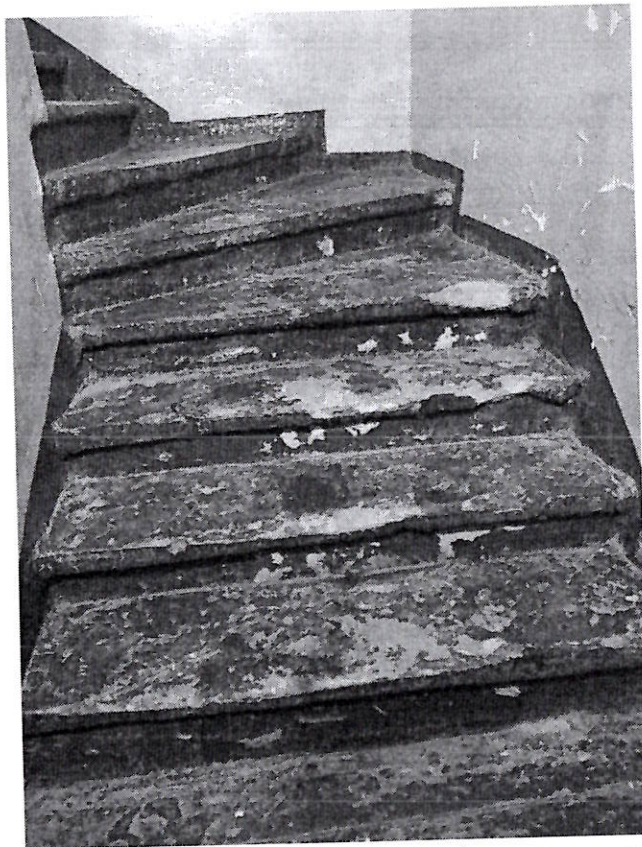
Фото 36. Лестница в западном крыле здания (шелушение окрасочного слоя ступеней; деформации и сколы материала ступеней)

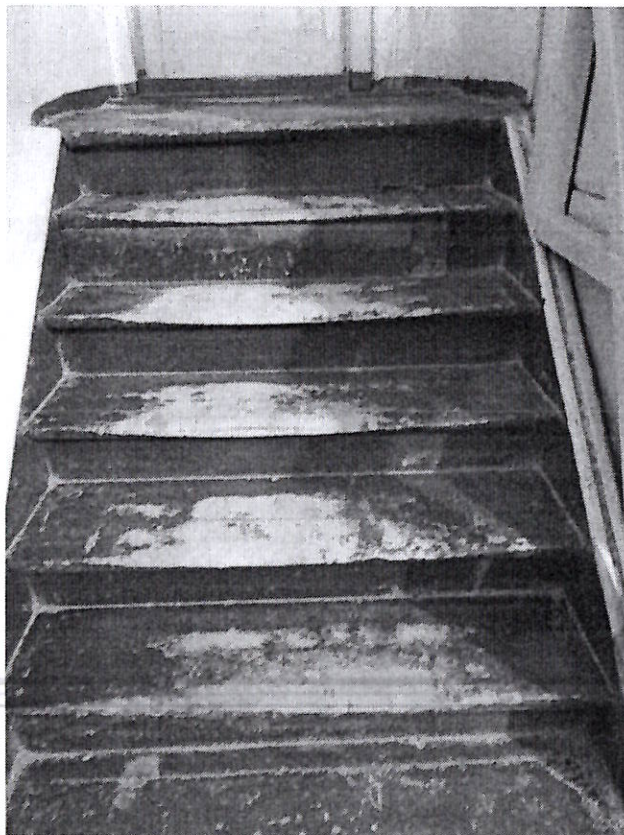
Фото 39. Лестница западного крыла (шелушение окрасочного слоя ступеней; деформации и сколы материала ступеней)
