АКТ № 5

по результатам мероприятия по систематическому наблюдению в  
отношении объекта культурного наследия

«Женская прогимназия», 1870–1875 гг.

Красноярский край, г. Красноярск, пр. Мира, 37 (лит. А1, А2, А5, А7, А8)  
(адрес объекта в соответствии с документом о принятии на государственную охрану: г. Красноярск, пр. Мира, 37)

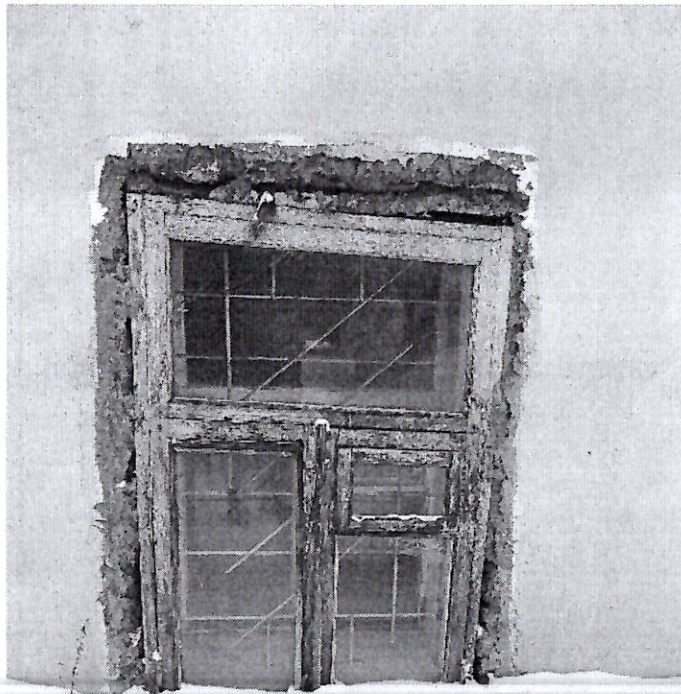
Фото 27. Шелушение отделочного слоя рамы; перекос и неплотное прилегание оконного блока
